Commune : **FLEURANCE**

Rivière : **Le Gers**

Chemin d'accès à l'hippodrome

Code : GTL_S_2232

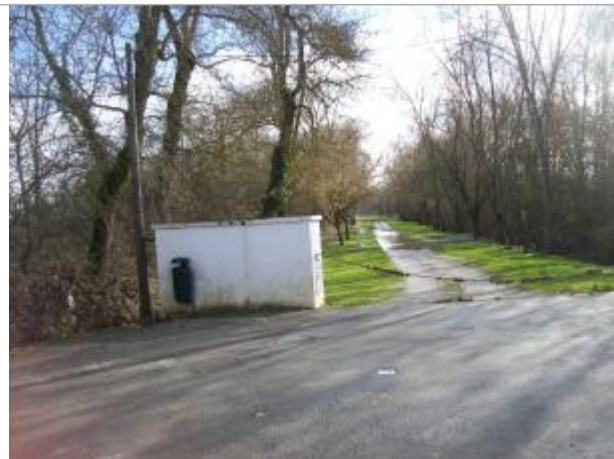
Photo du recensement d'origine. auteur photo : CACG
