Commune : **SAINT-GAUDENS**Rivière : **La Garonne****Pont de la RD 21.****1** Repère(s) sur le site**GÉNÉRAL****Unité de gestion :** Garonne-Tarn-Lot**Code :** GTL_S_2313**Date de mise à jour :** 25/08/2016**Auteur :** SPC GTL

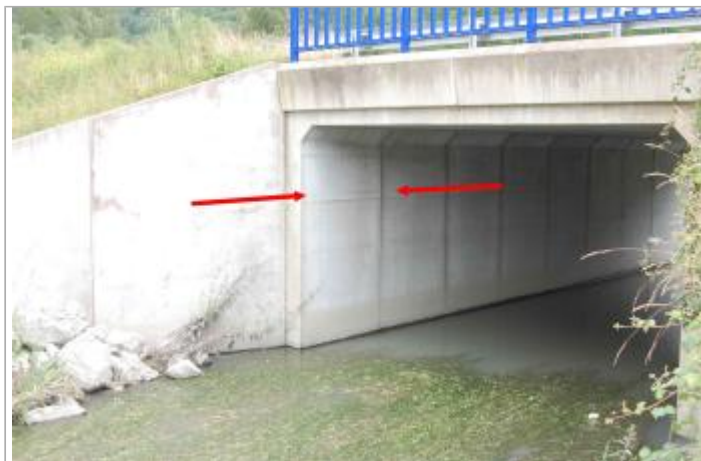
Photo du recensement d'origine. auteur photo : GEOSPHAIR

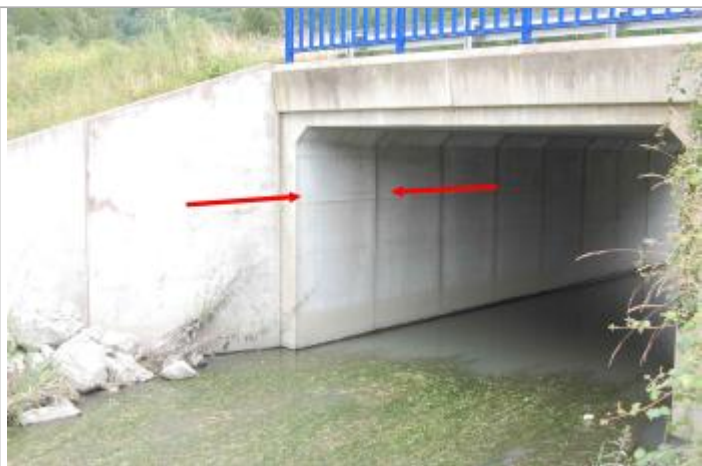
**19 Juin 2013**Nature de l'inondation : **Débordement de cours d'eau**Altitude calculée de l'eau : **non déterminé**Nature du repère : **Laisse d'inondation****Commentaires :** Laisse de crue - commentaires photo : Il y avait environ 2.00 m d'eau sous le pont. Le trait rouge matérialise le niveau atteint par la crue.**GÉNÉRAL****Code :** GTL_R_8547**Date de mise à jour :****Auteur :** SPC GTL

Photo du recensement d'origine. auteur photo : GEOSPHAIR
