Commune : **MIRAMONT-DE-COMMINGES**Rivière : **La Garonne****Chemin du fond du bois- maison en amont du pont.****1**Repère(s) sur  
le site**GÉNÉRAL****Unité de gestion :** Garonne-Tarn-Lot**Code :** GTL\_S\_2365**Date de mise à jour :** 25/08/2016**Auteur :** SPC GTL

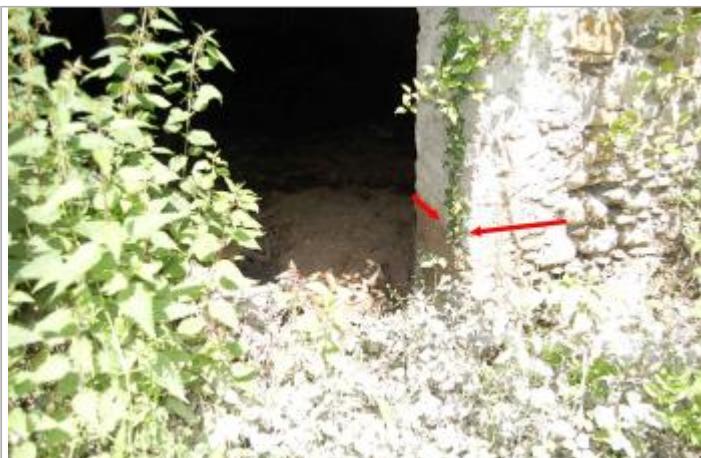
Photo du recensement d'origine. auteur photo : GEOSPHAIR

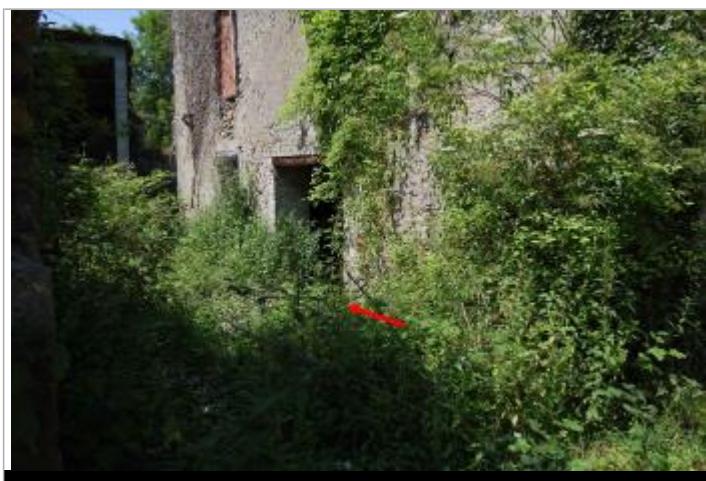
**19 Juin 2013**Nature de l'inondation : **Débordement de cours d'eau**Altitude calculée de l'eau : **non déterminé**Nature du repère : **Laisse d'inondation****Commentaires :** Laisse de crue. - commentaires photo : Vue d'ensemble. Le trait rouge matérialise le niveau atteint par la crue. - Au niveau du seuil du garage- il y avait 0.60 m d'eau. Le trait rouge matérialise le niveau atteint par la crue.**GÉNÉRAL****Code :** GTL\_R\_8557**Auteur :** SPC GTL**Date de mise à jour :**

Photo du recensement d'origine. auteur photo : GEOSPHAIR
