Commune : SAINT-GAUDENS

Rivière : La Garonne

1 Repère(s) sur le site**GÉNÉRAL****Unité de gestion :** Garonne-Tarn-Lot**Code :** GTL_S_2366**Date de mise à jour :** 25/08/2016**Auteur :** SPC GTL

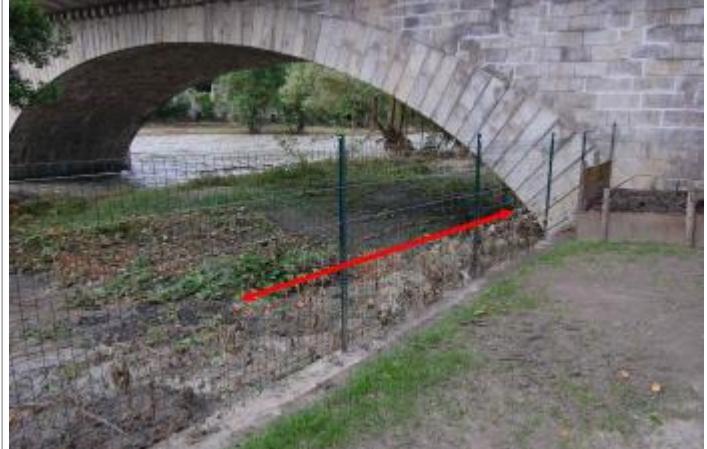
Photo du recensement d'origine. auteur photo : GEOSPHAIR

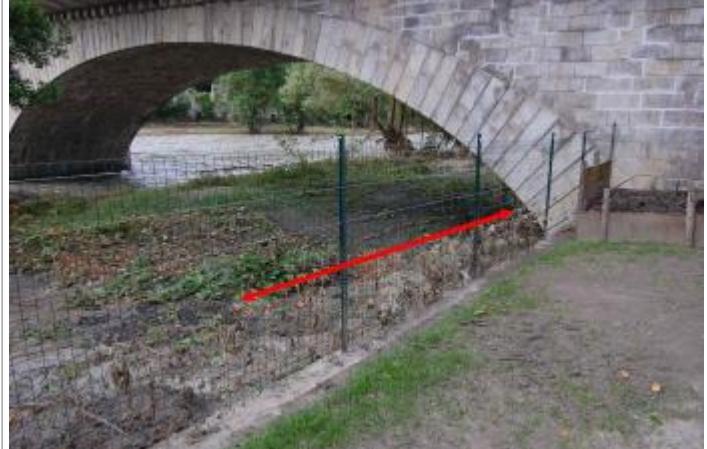
**19 Juin 2013**Nature de l'inondation : **Débordement de cours d'eau****Altitude calculée de l'eau : non déterminé**Nature du repère : **Laisse d'inondation****Commentaires :** Laisse de crue. - commentaires photo : Traces de la crue dans les grillages. Le trait rouge matérialise le niveau atteint par la crue.**GÉNÉRAL****Code :** GTL_R_8568**Date de mise à jour :****Auteur :** SPC GTL

MARQUE**Maximum de l'inondation :** Oui**Visibilité :** Non**État du repère :** Disparu**Pérennité :** Aucune**Repère calculé :** Non**PHEC :** Non**SOURCE DE REPÉRAGE : - -****Type de repérage :** Non renseigné**Organisme :** GEOSPHAIR**NIVELLEMENT D'ORIGINE****Méthode :** Non renseigné**Organisme :** Inconnu**Référence nivelée :** Autre type de référence**Système altimétrique :** NGF IGN 1969 (système normal)**Différence entre le niveau d'eau et la référence (en m) :** 0.550 m

Photo du recensement d'origine. auteur photo : GEOSPHAIR
