Commune : **MIRAMONT-DE-COMMINGES** | Rivière : **La Garonne**

**Secteur Mar rouge.**

Unité de gestion : Garonne-Tarn-Lot  
 Code : GTL\_S\_2425      Date de mise à jour : 25/08/2016  
 Auteur : SPC GTL

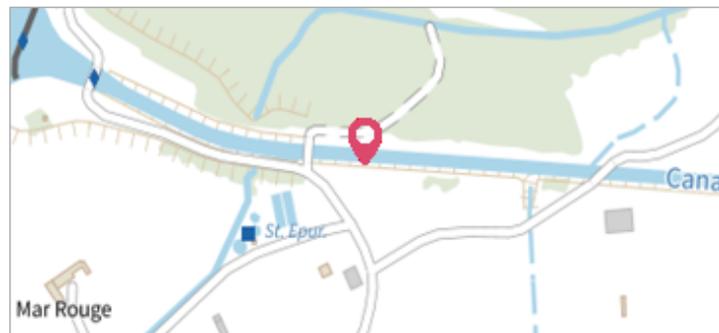
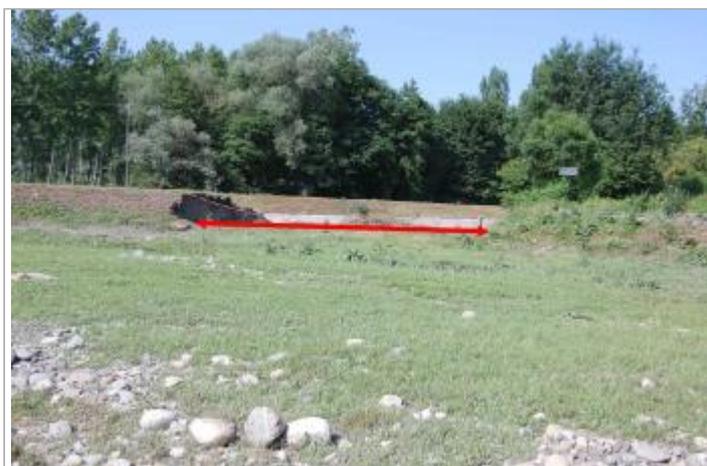
Photo du recensement d'origine. auteur photo : GEOSPHAIR

Nature de l'inondation : **Débordement de cours d'eau**      Nature du repère : **Laisse d'inondation**

**Commentaires :** Laisse de crue. - commentaires photo : La digue du canal d'alimentation a été emportée par la crue sur une dizaine de mètres (trait rouge).

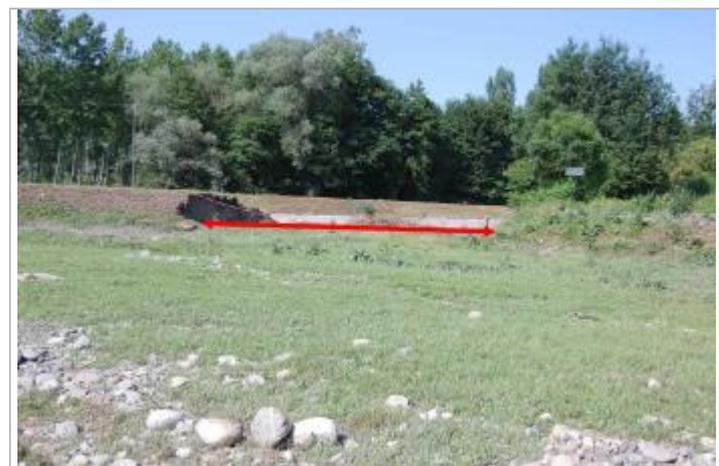
Photo du recensement d'origine. auteur photo : GEOSPHAIR
