Commune : **POINTIS-INARD**
A l'aval de la chaussee.

Rivière : **La Garonne**

Unité de gestion : Garonne-Tarn-Lot
Code : GTL_S_2538 **Date de mise à jour :** 25/08/2016
Auteur : SPC GTL

Code : GTL_R_8608 **Date de mise à jour :**
Auteur : SPC GTL 19/02/2018

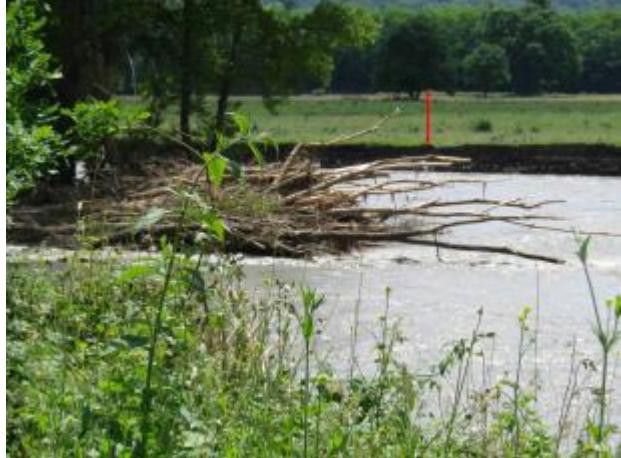
Photo du recensement d'origine. auteur photo : GEOSPHAIR

Commentaires : Laisse de crue. - commentaires photo : La rive droite est fortement érodée par la crue. On peut noter l'accumulation de bois au moindre obstacle. - Disparition d'une île et érosion de la berge en rive gauche. D'après le responsable de l'usine il manque environ 20m de berge.

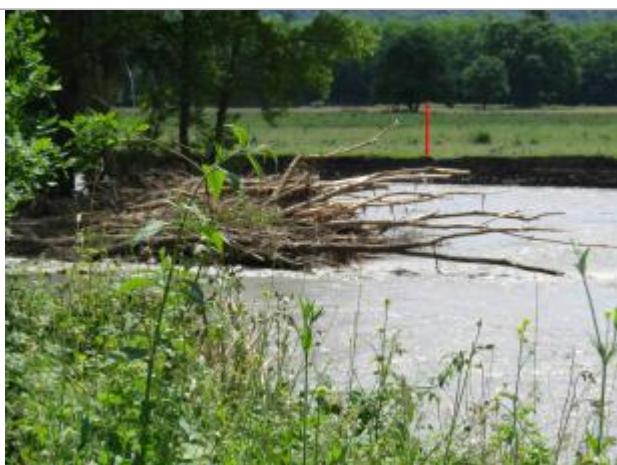
Photo du recensement d'origine. auteur photo : GEOSPHAIR
