Commune : **L'ISLE-EN-DODON**

Rivière : **La Save**

## Place du Bourguet

## 3 juillet 1897

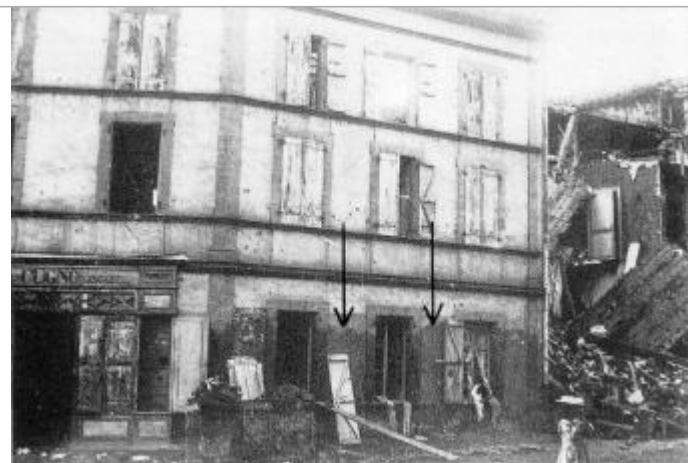
Photo du recensement d'origine. auteur photo : Klaus MARONNA

**Commentaires :** La crue a laissé une trace d'humidité peu homogène sur la maison (flèches). A cet endroit - la hauteur de submersion avoisinait 2m. Photographie reproduite dans Elie Escalas "L'Isle en Dodon- Regards sur le passé" - Office du tourisme de l'Isle en Dodon - 1994.

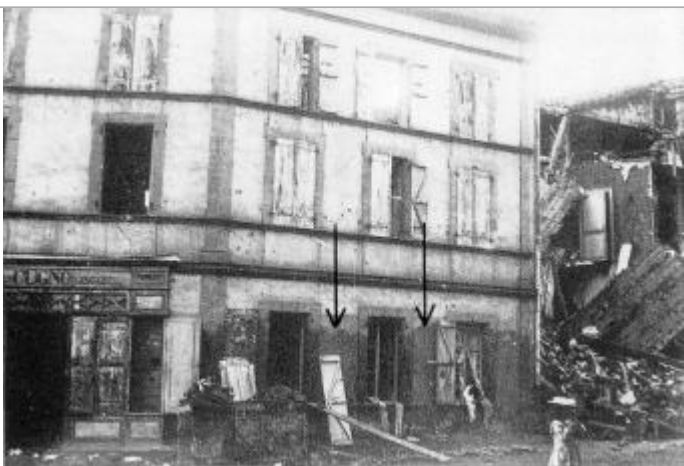
Photo du recensement d'origine. auteur photo : Klaus MARONNA

**État du repère :** Disparu
