Commune : MAUVEZIN

**Quai de la marine**

Rivière : L' Arrats

**1** Repère(s) sur le site**GÉNÉRAL****Unité de gestion :** Garonne-Tarn-Lot**Code :** GTL\_S\_2693**Date de mise à jour :** 25/08/2016**Auteur :** SPC GTL

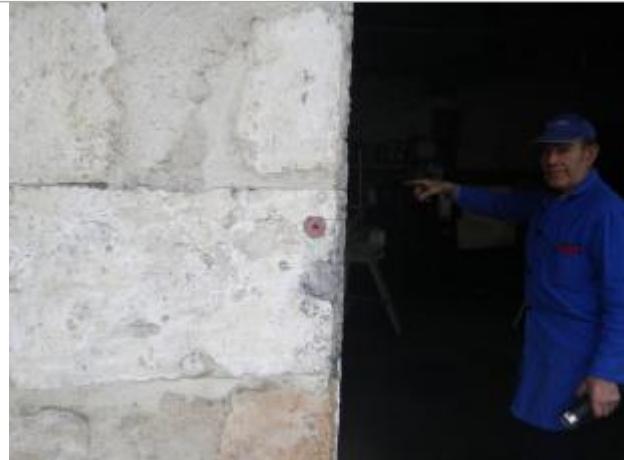
Photo du recensement d'origine. auteur photo : Agerin - CB

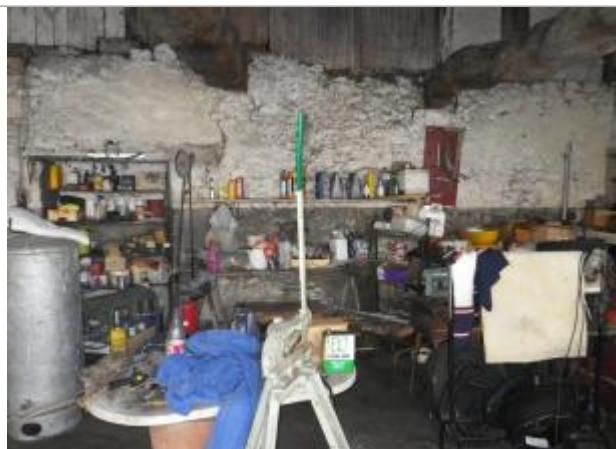
**7 Juillet 1977**Nature de l'inondation : **Débordement de cours d'eau****Altitude calculée de l'eau :** non déterminé**Nature du repère :** Plaque**Commentaires :** Repère de crue installé à l'extérieur d'un garage situé le long de la RD40 - commentaires photo : Lors de la crue- le mazout d'une cuve a bien marqué le niveau atteint par l'eau sur les murs du garage. -- Repère composé d'un clou planté dans le mur**GÉNÉRAL****Code :** GTL\_R\_7800**Auteur :** SPC GTL**Date de mise à jour :**

**MARQUE****Maximum de l'inondation :** Oui**Visibilité :** Oui**État du repère :** Moyen**Pérennité :** Moyenne**Repère calculé :** Non**PHEC :** Oui**SOURCE DE REPÉRAGE : RETOUR D'EXPÉRIENCE DE LA CRUE  
DEDE LA GÉLISE- DE L'OSSE- DE L'AULOUE ET DE L'ARRATS DES  
21 ET 22 JANVIER 2014 -****Type de repérage :** Campagne de terrain post-inondation  
**Organisme :** AGERIN**NIVELLEMENT D'ORIGINE****Méthode :** Non renseigné**Organisme :** Inconnu**Référence nivélée :** Autre type de référence**Système altimétrique :** NGF IGN 1969 (système normal)**Différence entre le niveau d'eau et la référence (en m) :** 1.500 m

Photo du recensement d'origine. auteur photo : Agerin - CB
