Commune : **SAINT-MARTORY**Rivière : **La Garonne****1** Repère(s) sur le site**GÉNÉRAL****Unité de gestion :** Garonne-Tarn-Lot**Code :** GTL\_S\_2752**Date de mise à jour :** 25/08/2016**Auteur :** SPC GTL

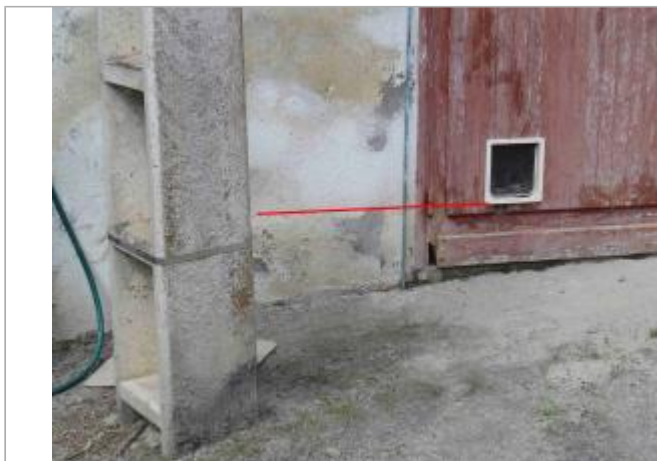
Photo du recensement d'origine. auteur photo : GEOSPHAIR

**19 Juin 2013**Altitude calculée de l'eau : **non déterminé**Nature de l'inondation : **Débordement de cours d'eau**Nature du repère : **Laisse d'inondation****Commentaires :** Laisse de crue. - commentaires photo : Niveau de la crue au niveau du garage (trait rouge). Au niveau de la chatiere- il y avait 0.30m d'eau. - Le trait rouge materialise le niveau atteint par la crue au niveau de l'ancien moulin. Le batiment a ete inonde.**GÉNÉRAL****Code :** GTL\_R\_8591**Date de mise à jour :****Auteur :** SPC GTL

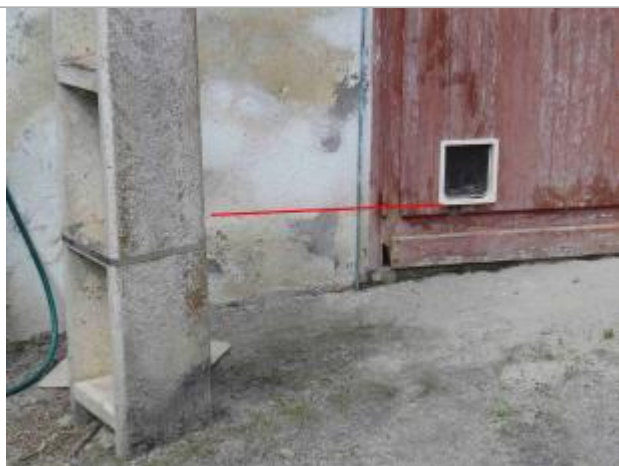
**MARQUE****Maximum de l'inondation :** Oui**Visibilité :** Non renseigné**État du repère :** Disparu**Pérennité :** Aucune**Repère calculé :** Non**PHEC :** Non**SOURCE DE REPÉRAGE : - -****Type de repérage :** Non renseigné**Organisme :** GEOSPHAIR**NIVELLEMENT D'ORIGINE****Méthode :** Non renseigné**Organisme :** Inconnu**Référence nivelée :** Autre type de référence**Système altimétrique :** NGF IGN 1969 (système normal)**Différence entre le niveau d'eau et la référence (en m) :** 0.300 m

Photo du recensement d'origine. auteur photo : GEOSPHAIR
