Commune : SOLOMIAC

Rivière : La Gimone

## Poste de secours de la base de loisir.

Code : GTL\_S\_2793

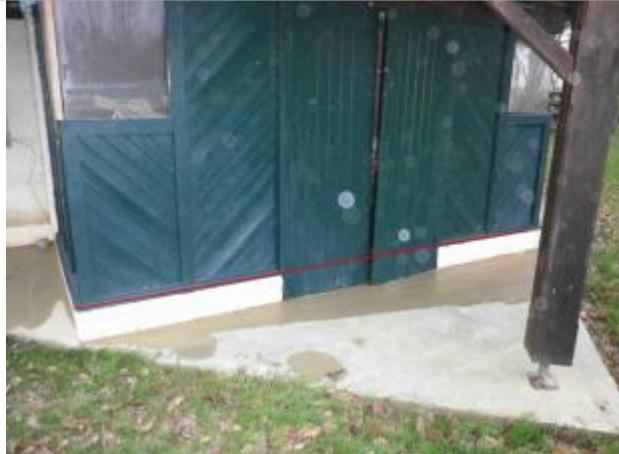
Photo du recensement d'origine. auteur photo : GEOSPHAIR

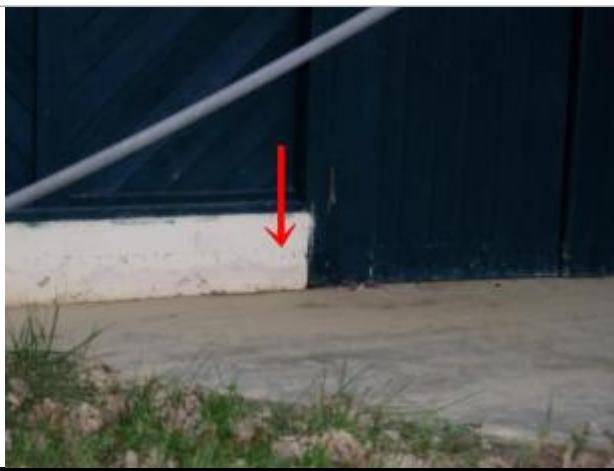
**Commentaires :** commentaires photo : Zoom sur la trace qui est à 0.11m du sol., Sur le bâtiment abritant le poste de secours la crue a laissé une trace nette.

Photo du recensement d'origine. auteur photo : Klaus MARONNA

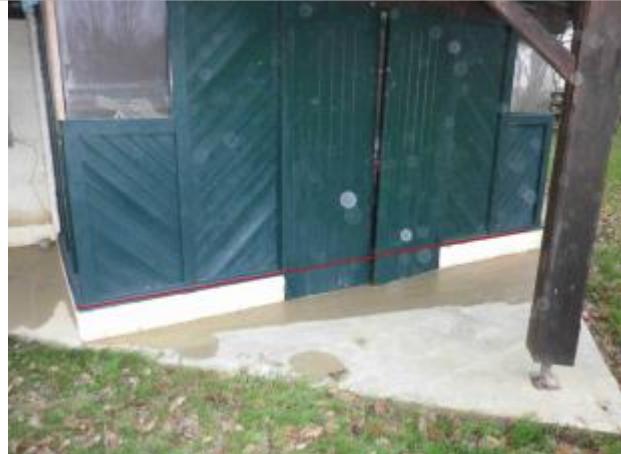
Photo du recensement d'origine. auteur photo : GEOSPHAIR

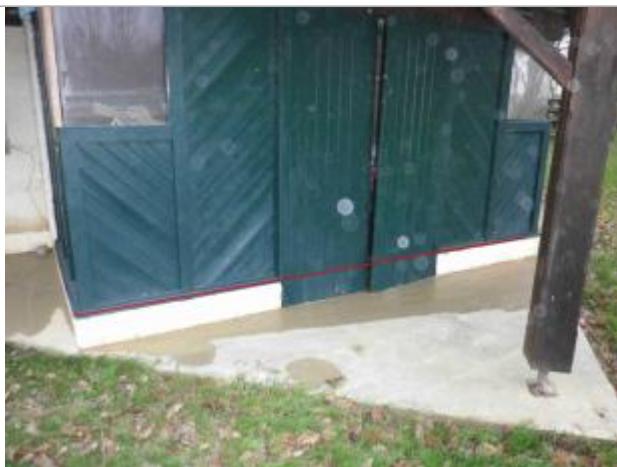
**21 Janvier 2013**Nature de l'inondation : **Débordement de cours d'eau**Altitude calculée de l'eau : **non déterminé**Nature du repère : **Laisse d'inondation****Commentaires :** Trace de la crue sur le mur du poste de secour. - commentaires photo : Le trait rouge matérialise la hauteur d'eau maximale atteinte par la crue. Il y avait 0.20 m d'eau sur la dalle de béton et donc dans les locaux.

Photo du recensement d'origine. auteur photo : GEOSPHAIR
