Commune : SAINT-JEAN-DE-LIER

Rivière : L' Adour

Repère(s) sur  
le site**GÉNÉRAL****Unité de gestion :** Gironde-Adour-Dordogne**Code :** GTL\_S\_28**Date de mise à jour :** 26/08/2016**Auteur :** SPC GTL

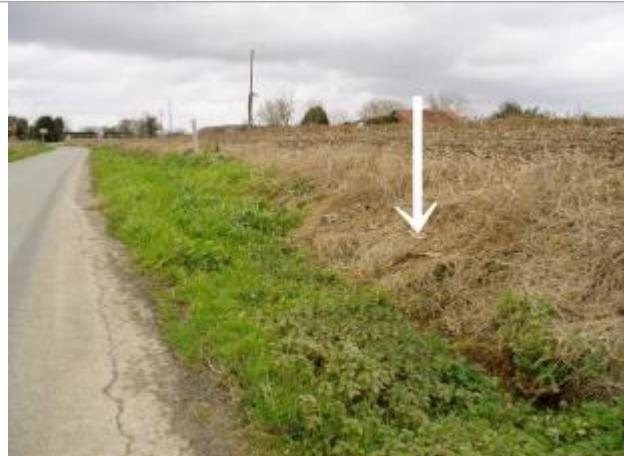
Photo du recensement d'origine. auteur photo : Klaus MARONNA

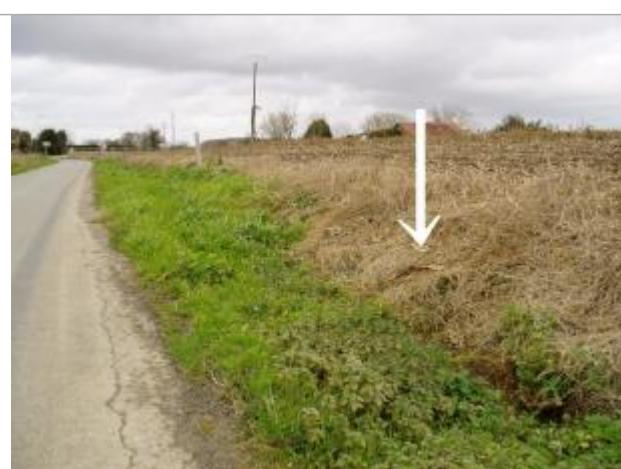
**23 Janvier 2013**Nature de l'inondation : **Débordement de cours d'eau****Altitude calculée de l'eau : non déterminé**Nature du repère : **Laisse d'inondation****Commentaires :** commentaires photo : Zoom. La laisse témoigne d'une hauteur de submersion approximative de vingt centimètres sur la route. Elle passe à cet endroit en déblai- et les champs qui la bordent sont restés exondés.,Vue vers l'amont- sur St-Jean-de-Lier. En bordure du champ- la crue a déposé une laisse.**GÉNÉRAL****Code :** GTL\_R\_7962**Auteur :** SPC GTL**Date de mise à jour :**

Photo du recensement d'origine. auteur photo : Klaus MARONNA
