Commune : EAUZE

Moulin de Repassac

Rivière : La Gélise

1 Repère(s) sur le site**GÉNÉRAL****Unité de gestion :** Garonne-Tarn-Lot**Code :** GTL_S_282**Date de mise à jour :** 06/10/2017**Auteur :** SPC GTL

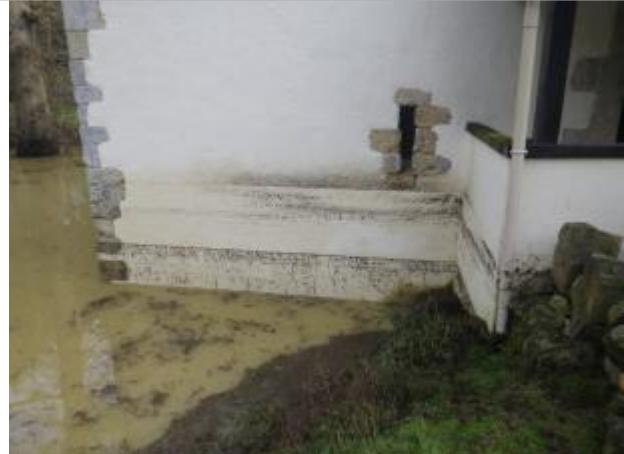
Photo du recensement d'origine. auteur photo : Agerin - CB

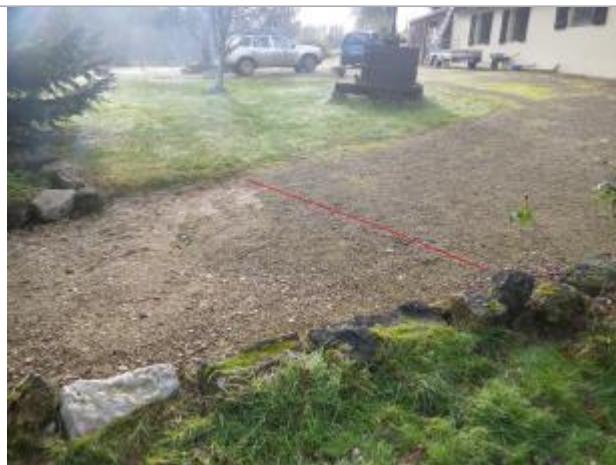
**20 Janvier 2013**Nature de l'inondation : **Débordement de cours d'eau****Altitude calculée de l'eau : non déterminé**Nature du repère : **Laisse d'inondation****Commentaires :** Traces laissées par la crue - commentaires photo : Dépôts de feuilles situé devant la porte marquant la limite de la crue - L'eau a atteint la ligne marquée en rouge -**GÉNÉRAL****Code :** GTL_R_7776**Auteur :** SPC GTL**Date de mise à jour :**

Photo du recensement d'origine. auteur photo : Agerin - CB
