Commune : SAMATAN

Rivière : La Save

**GÉNÉRAL****Unité de gestion :** Garonne-Tarn-Lot**Code :** GTL\_S\_2888**Date de mise à jour :** 08/11/2017**Auteur :** SPC GTL

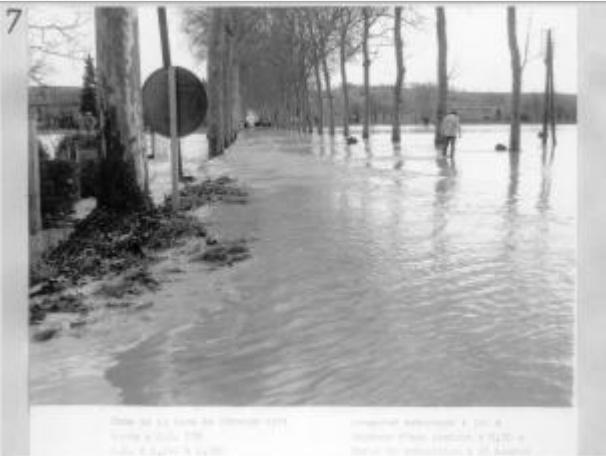
Photo du recensement d'origine. auteur photo : Klaus MARONNA

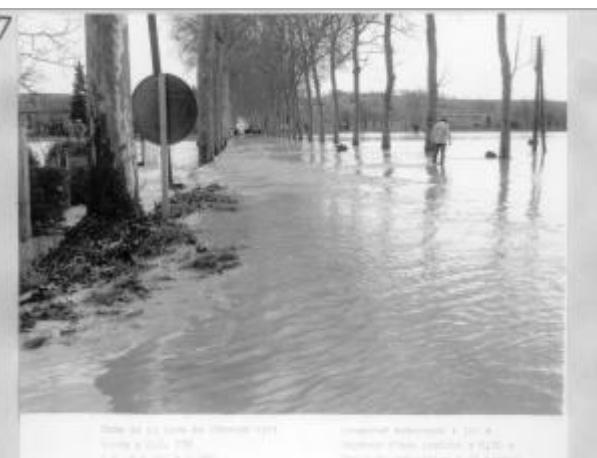
**Commentaires :** Vue opposée à la Save sur la D 119. La photographie a été prise depuis le carrefour de la D 119 / D 632. On constate un rehaussement du niveau d'eau côté amont de la route - provoqué par le remblai. Au franchissement de ce dernier - les eaux inondantes atteignent les terrains situés en contrebas et leur mise en vitesse apparaît clairement sur la photographie. Sur ce tronçon de route - la hauteur de submersion a atteint jusqu'à 0 - 50m. Source DDE du Gers.

Photo du recensement d'origine. auteur photo : Klaus MARONNA
