Commune : **SAMATAN**Rivière : **La Save****D 119.****2** Repère(s) sur le site**GÉNÉRAL****Unité de gestion :** Garonne-Tarn-Lot**Code :** GTL\_S\_2888**Date de mise à jour :** 08/11/2017**Auteur :** SPC GTL

**GÉNÉRAL****Code :** GTL\_R\_2184**Date de mise à jour :****Auteur :** SPC GTL

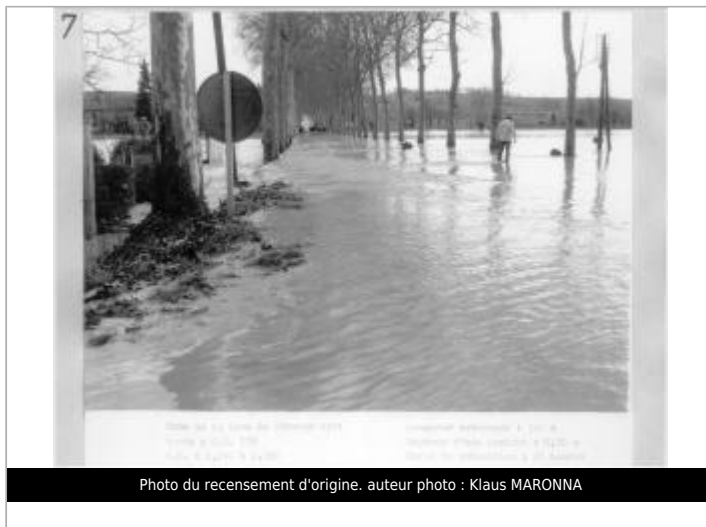
Photo du recensement d'origine. auteur photo : Klaus MARONNA

**3 février 1952**Altitude calculée de l'eau : **non déterminé**Nature de l'inondation : **Débordement de cours d'eau**Nature du repère : **Photographie**

**Commentaires :** Vue opposée à la Save sur la D 119. La photographie a été prise depuis le carrefour D 119 / D 632. On constate un rehaussement du niveau d'eau côté amont de la route - provoqué par le remblai. Au franchissement de ce dernier - les eaux inondantes atteignent les terrains situés en contrebas et leur mise en vitesse apparaît clairement sur la photographie. Au niveau de la personne au premier plan - la chaussée est submergée d'une vingtaine de centimètres. Source: Marie-Claire Pilati - photographe.

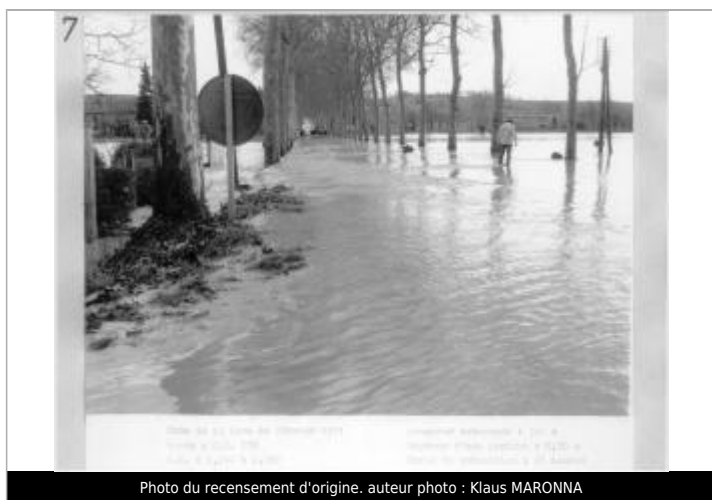
Photo du recensement d'origine. auteur photo : Klaus MARONNA

**20 février 1971**Nature de l'inondation : **Débordement de cours d'eau**Altitude calculée de l'eau : **non déterminé**Nature du repère : **Photographie**

**Commentaires :** Vue opposée à la Save sur la D 119. La photographie a été prise depuis le carrefour de la D 119 / D 632. On constate un rehaussement du niveau d'eau côté amont de la route - provoqué par le remblai. Au franchissement de ce dernier - les eaux inondantes atteignent les terrains situés en contrebas et leur mise en vitesse apparaît clairement sur la photographie. Sur ce tronçon de route - la hauteur de submersion a atteint jusqu'à 0 - 50m. Source DDE du Gers.
