Commune : **MANCIOUX**Rivière : **La Garonne****Station de pompage en amont du village.****1** Repère(s) sur le site**GÉNÉRAL****Unité de gestion :** Garonne-Tarn-Lot**Code :** GTL\_S\_2896**Date de mise à jour :** 25/08/2016**Auteur :** SPC GTL

**GÉNÉRAL****Code :** GTL\_R\_8588**Date de mise à jour :****Auteur :** SPC GTL

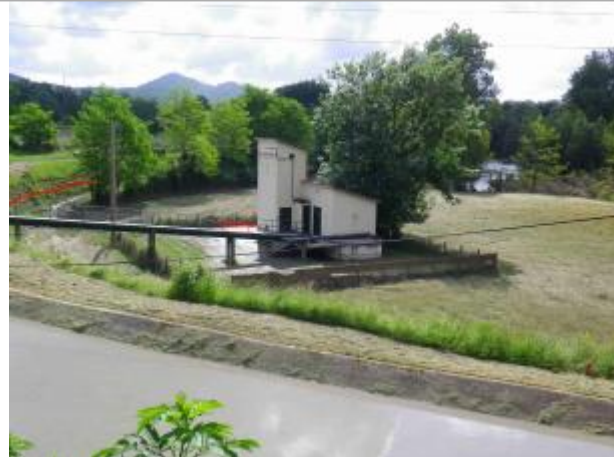
Photo du recensement d'origine. auteur photo : GEOSPHAIR

**Commentaires :** Laisse de crue. - commentaires photo : Vue du cote aval de la station. Le trait rouge materialise le niveau atteint par la crue (0.20m). - Niveau atteint par la crue (trait rouge). A noter l'importance des debris vegetaux dans le grillage. - Vue d'ensemble. Il y avait environ 0.20 m au niveau des portes sur la plateforme. Le trait rouge materialise le niveau atteint par la crue

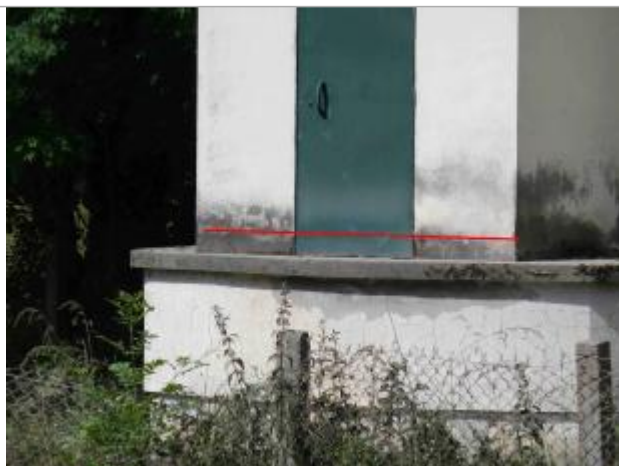
Photo du recensement d'origine. auteur photo : GEOSPHAIR
