Commune : **MANCIOUX**

Rivière : **La Garonne**

## Au niveau de la chaussee.

**Code :** GTL\_R\_8589

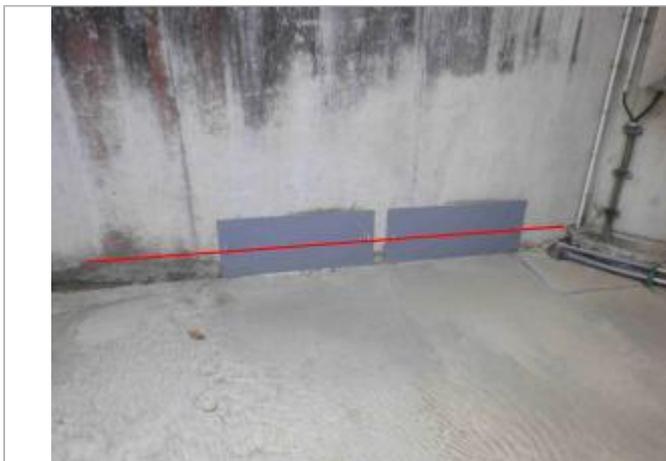
Photo du recensement d'origine. auteur photo : GEOSPHAIR

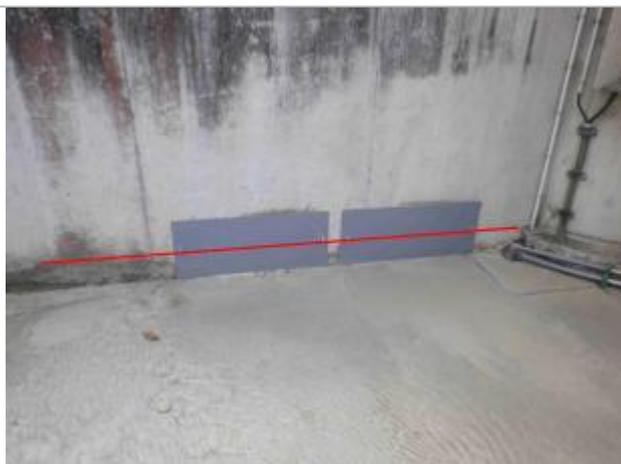
**Commentaires :** Laisse de crue. - commentaires photo : Il y avait 0.20m d'eau au niveau de la prise du canal d'amene (trait rouge). - Vue du depart du canal d'amene et du barrage submergé de 0.20 m.

Photo du recensement d'origine. auteur photo : GEOSPHAIR
