Commune : **MAZERES-SUR-SALAT**Rivière : **Le Salat****Champs en rive gauche à l'amont du seuil de Sarradas****1** Repère(s) sur le site**GÉNÉRAL****Unité de gestion :** Garonne-Tarn-Lot**Code :** GTL_S_2955**Date de mise à jour :** 25/08/2016**Auteur :** SPC GTL

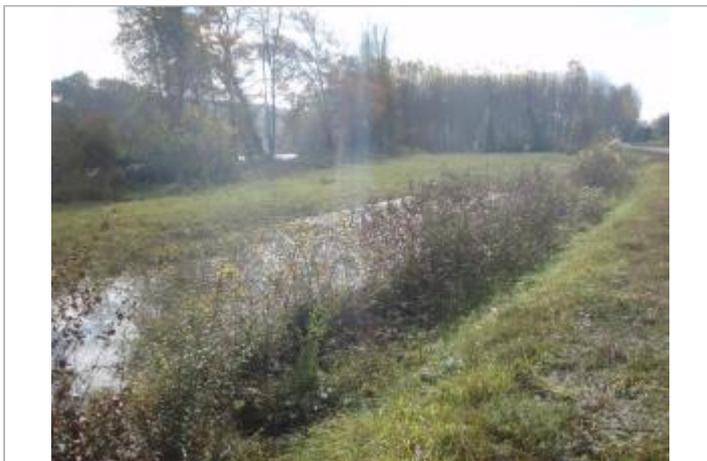
Photo du recensement d'origine. auteur photo : AGERIN sarl

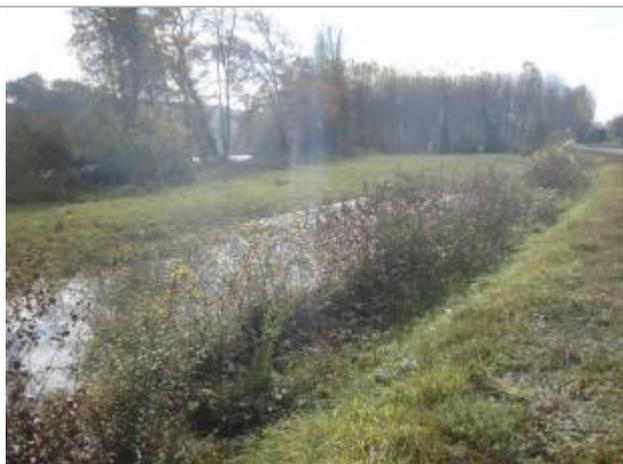
**7 Novembre 2011**Altitude calculée de l'eau : **non déterminé**Nature de l'inondation : **Débordement de cours d'eau**Nature du repère : **Laisse d'inondation****Commentaires :** Chenal de crue formé par un débordement du Salat au niveau de la peupleraie située à l'amont. L'écoulement a suivi le pied du remblai routier - commentaires photo : Vue depuis la RD 13 - Vue depuis la RD 13**GÉNÉRAL****Code :** GTL_R_7530**Date de mise à jour :****Auteur :** SPC GTL

Photo du recensement d'origine. auteur photo : AGERIN sarl
