Commune : **MAZERES-SUR-SALAT**

Rivière : **Le Salat**

## Chaussée de prise d'eau de l'usine électrique de Sarradas

**SOURCE DE REPÉRAGE : RETOUR D'EXPÉRIENCE DE LA CRUE DU SALAT DU 7 NOVEMBRE 2011 -**

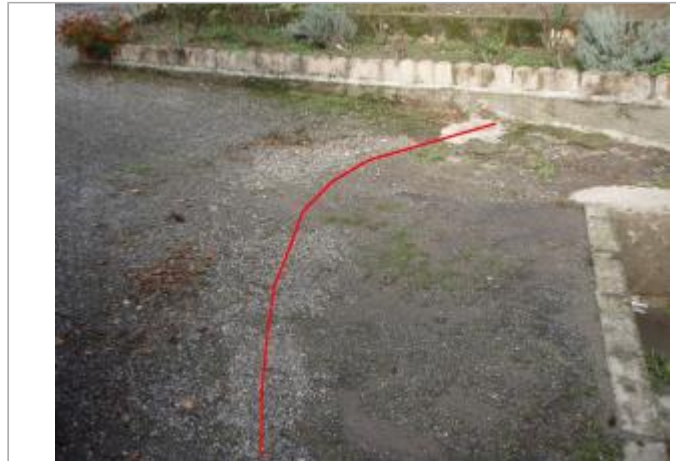
Photo du recensement d'origine. auteur photo : AGERIN sarl

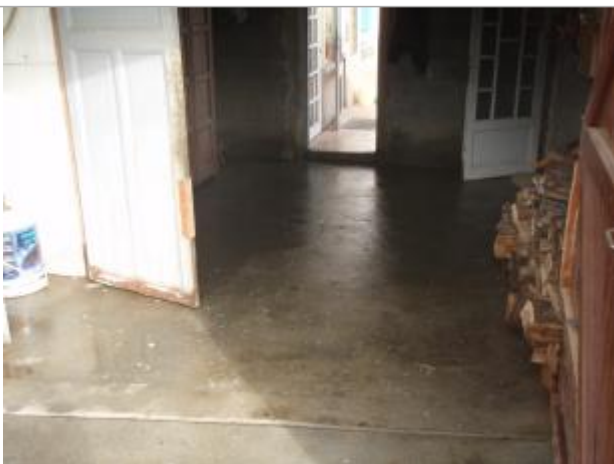
**Commentaires :** Le garage de la maison en rive gauche a été inondé avec une hauteur d'eau de 10 cm. Le débordement semble du à la fois au seuil de la prise d'eau et à la formation d'un chenal de crue dans la peupleraie en amont. - commentaires photo : Garage inondé sur 10 cm - Parking devant la maison

Photo du recensement d'origine. auteur photo : AGERIN sarl
