Commune : SALIES-DU-SALAT

Rivière : Le Salat

Chenal de crue en rive droite du Salat

1 Repère(s) sur le site**GÉNÉRAL****Unité de gestion :** Garonne-Tarn-Lot**Code :** GTL_S_2970**Date de mise à jour :** 24/10/2017**Auteur :** SPC GTL

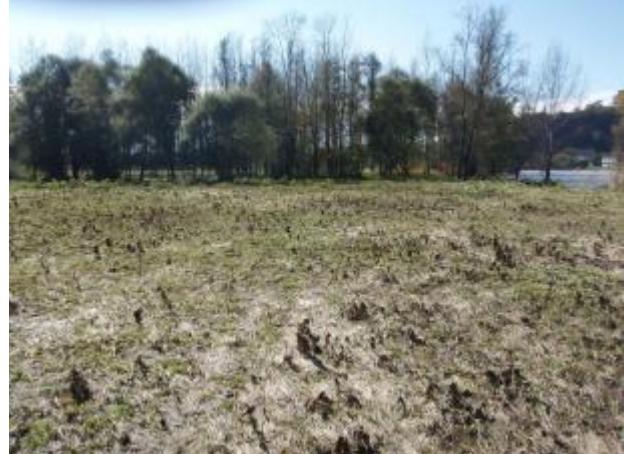
Photo du recensement d'origine. auteur photo : AGERIN sarl

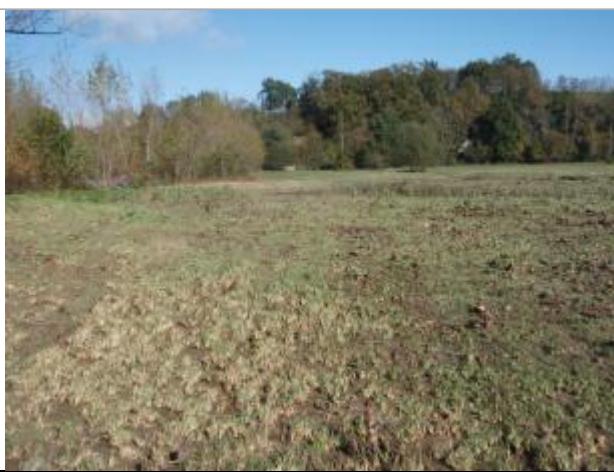
**7 Novembre 2011**Nature de l'inondation : **Débordement de cours d'eau****Altitude calculée de l'eau :** non déterminé**Nature du repère :** Laisse d'inondation**Commentaires :** Chenal de crue en rive droite du Salat - le point de débordement est située dans la peupleraie en amont - commentaires photo : Vue de l'intérieur du chenal- vers l'aval - Vue de l'intérieur du chenal- vers l'amont**GÉNÉRAL****Code :** GTL_R_7536**Auteur :** SPC GTL**Date de mise à jour :**

Photo du recensement d'origine. auteur photo : AGERIN sarl
