Commune : **EAUZE**

Aire de loisirs- avenue Jean Desque

Rivière : **La Gélise****1** Repère(s) sur le site**GÉNÉRAL****Unité de gestion :** Garonne-Tarn-Lot**Code :** GTL_S_300**Date de mise à jour :** 06/10/2017**Auteur :** SPC GTL

**SOURCE DE REPÉRAGE : RETOUR D'EXPÉRIENCE DE LA CRUE
DEDE LA GÉLISE- DE L'OSSE- DE L'AULOUE ET DE L'ARRATS DES
21 ET 22 JANVIER 2013 -**

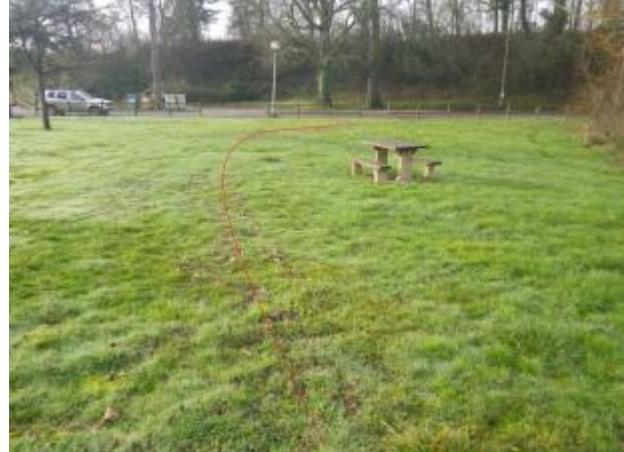
Photo du recensement d'origine. auteur photo : Agerin - CB

**20 Janvier 2013**Nature de l'inondation : **Débordement de cours d'eau****Altitude calculée de l'eau : non déterminé**Nature du repère : **Laisse d'inondation**

Commentaires : Limites atteintes lors du pic de crue au niveau de la zone de loisirs située à l'aval de la RD931 - commentaires photo : Limite atteint par l'eau - La route menant au camping du moulin du Pouy a été submergée - Dépôts de feuilles- signe que l'eau a atteint la ligne rouge
