Commune : **HIS**Rivière : **Le Salat****île en amont du seuil de l'usine de Touille****1** Repère(s) sur le site**GÉNÉRAL****Unité de gestion :** Garonne-Tarn-Lot**Code :** GTL\_S\_3063**Date de mise à jour :** 27/09/2017**Auteur :** SPC GTL

**GÉNÉRAL****Code :** GTL\_R\_7595**Date de mise à jour :****Auteur :** SPC GTL

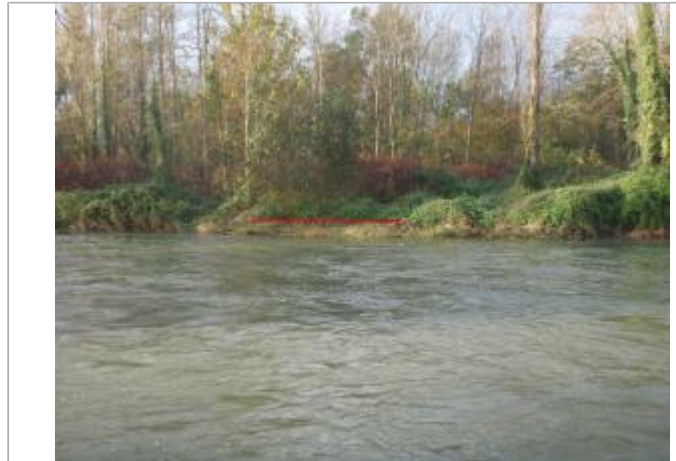
Photo du recensement d'origine. auteur photo : AGERIN sarl

**Commentaires :** Débordement sur l'île au centre du Salat au niveau du seuil de prise d'eau de l'usine de Touille. L'accès à l'île est impossible mais il semble que plusieurs chenaux se soient créés en traversant la végétation. - commentaires photo : Photo prise depuis la rive droite du Salat - Photo prise depuis la rive droite du Salat au niveau de la "Plaine-d'en-Bas"

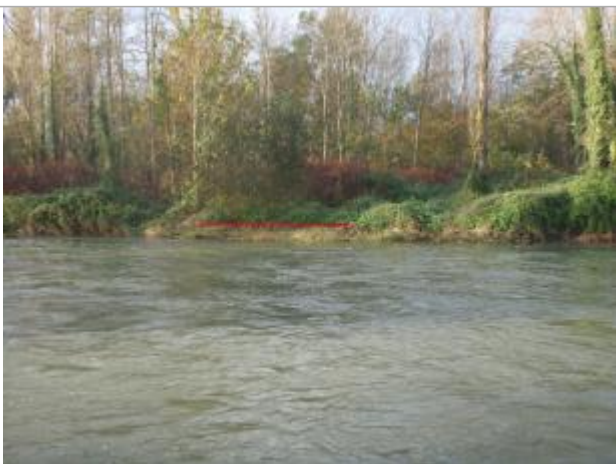
**MARQUE****Maximum de l'inondation :** Oui**Visibilité :** Oui**État du repère :** Disparu**Pérennité :** Aucune**Repère calculé :** Non**PHEC :** Non**SOURCE DE REPÉRAGE : RETOUR D'EXPÉRIENCE DE LA CRUE DU SALAT DU 7 NOVEMBRE 2011 -****Type de repérage :** Campagne de terrain post-inondation**Organisme :** AGERIN**NIVELLEMENT D'ORIGINE****Méthode :** Non renseigné**Organisme :** Inconnu**Référence nivelée :** Autre type de référence**Système altimétrique :** NGF IGN 1969 (système normal)

Photo du recensement d'origine. auteur photo : AGERIN sarl
