Commune : **LABASTIDE-SAVES**Rivière : **La Save****En aval de la D247.****1** Repère(s) sur le site**GÉNÉRAL****Unité de gestion :** Garonne-Tarn-Lot**Code :** GTL_S_3082**Date de mise à jour :** 25/08/2016**Auteur :** SPC GTL

GÉNÉRAL**Code :** GTL_R_8042**Date de mise à jour :****Auteur :** SPC GTL

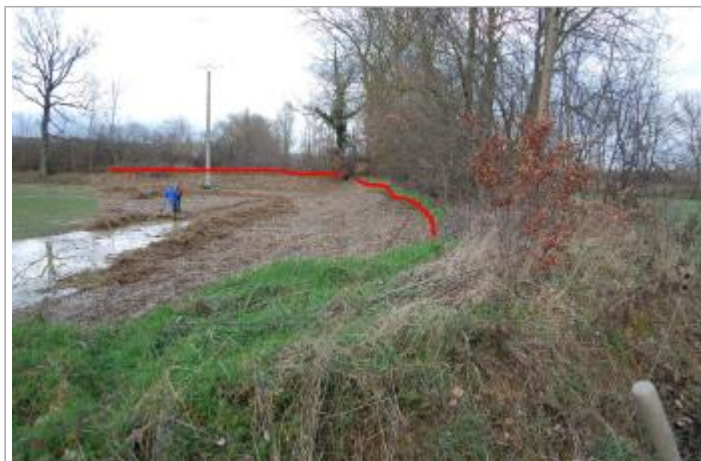
Photo du recensement d'origine. auteur photo : GEOSPHAIR
