Commune : **CAZAUX-SAVES**Rivière : **La Save****Au Maupas- 1-5 km en amont de Cazaux -Savés.****1** Repère(s) sur le site**GÉNÉRAL****Unité de gestion :** Garonne-Tarn-Lot**Code :** GTL_S_3094**Date de mise à jour :** 25/08/2016**Auteur :** SPC GTL

SOURCE DE REPÉRAGE : LA CRUE DE 11/06/2000 DE LA GARONNE- L'ARIZE- LA LÈZE- LA SAVE, RECUEIL PHOTOGRAPHIQUE. -

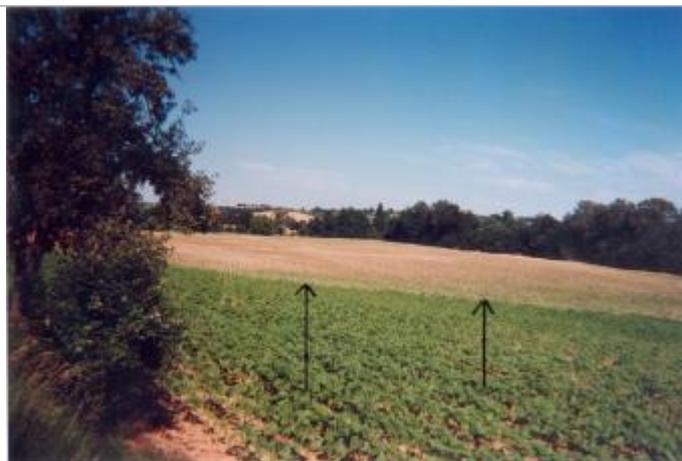
Photo du recensement d'origine. auteur photo : Klaus MARONNA

Commentaires : Photographie prise le 17/06/2000. Vue vers l'aval et sur la rive gauche - La crue a déposé de la boue sur les plantes. La limite nette qui apparaît entre les plantes propres et les plantes boueuses correspond à la limite de submersion totale des plantes (flèches). La limite de submersion du terrain se trouve évidemment plus loin - sous les plantes propres. A cet endroit - compte tenu du relief - les 2 limites doivent être assez proches.

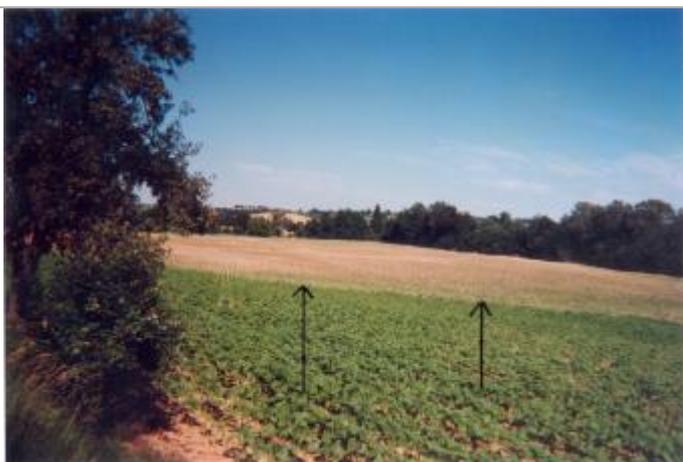
Photo du recensement d'origine. auteur photo : Klaus MARONNA
