Commune : **LACAVE****RD 134 à la sortie de Lacave**Rivière : **Le Salat****1**Repère(s) sur
le site**GÉNÉRAL****Unité de gestion :** Garonne-Tarn-Lot**Code :** GTL_S_3097**Date de mise à jour :** 25/08/2016**Auteur :** SPC GTL

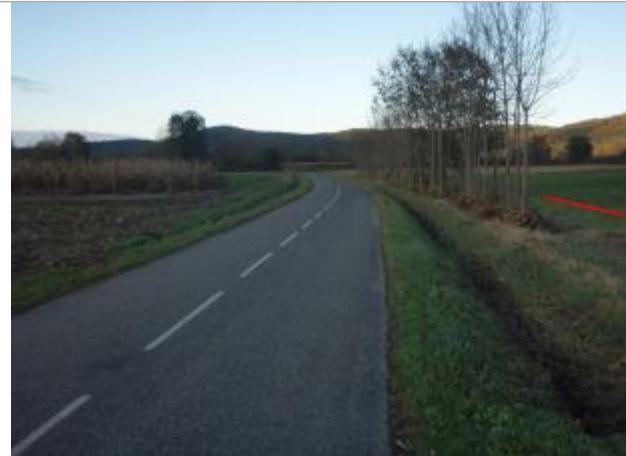
Photo du recensement d'origine. auteur photo : AGERIN sarl

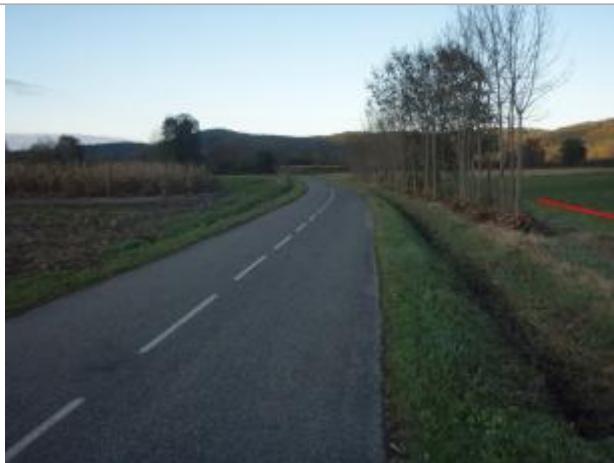
**7 Novembre 2011**Nature de l'inondation : **Débordement de cours d'eau****Commentaires :** Route coupée par le chenal de crue à la sortie de Lacave. L'eau a atteint le trait rouge à droite de la route - commentaires photo : Vue depuis la route en allant vers La Bastide du Salat**GÉNÉRAL****Code :** GTL_R_7548**Auteur :** SPC GTL**Date de mise à jour :**

Photo du recensement d'origine. auteur photo : AGERIN sarl

Altitude calculée de l'eau : **non déterminé****Nature du repère :** **Laisse d'inondation****MARQUE****Maximum de l'inondation :** Oui**Visibilité :** Oui**État du repère :** Disparu**Pérennité :** Aucune**Repère calculé :** Non**PHEC :** Non renseigné**SOURCE DE REPÉRAGE : RETOUR D'EXPÉRIENCE DE LA CRUE DU SALAT DU 7 NOVEMBRE 2011 -****Type de repérage :** Campagne de terrain post-inondation
Organisme : AGERIN**NIVELLEMENT D'ORIGINE****Méthode :** Non renseigné**Organisme :** Inconnu**Référence nivelée :** Autre type de référence**Système altimétrique :** NGF IGN 1969 (système normal)
