Commune : LABASTIDE-SAVES

Rivière : La Save

Sous le village- garage- en amont immédiat du pont.**1**Repère(s) sur
le site**GÉNÉRAL****Unité de gestion :** Garonne-Tarn-Lot**Code :** GTL_S_3103**Date de mise à jour :** 25/08/2016**Auteur :** SPC GTL

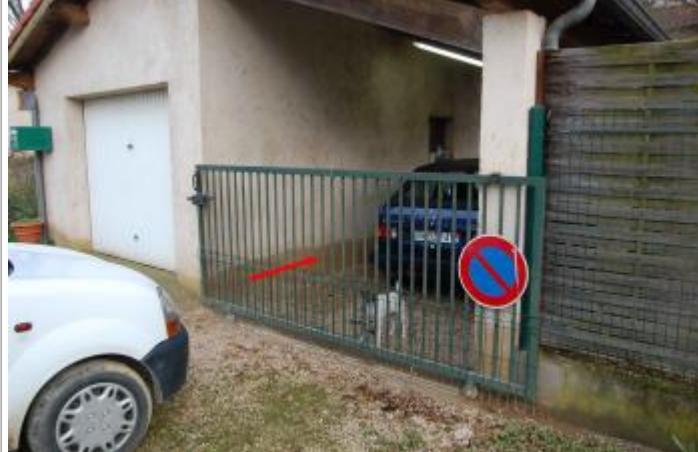
Photo du recensement d'origine. auteur photo : GEOSPHAIR

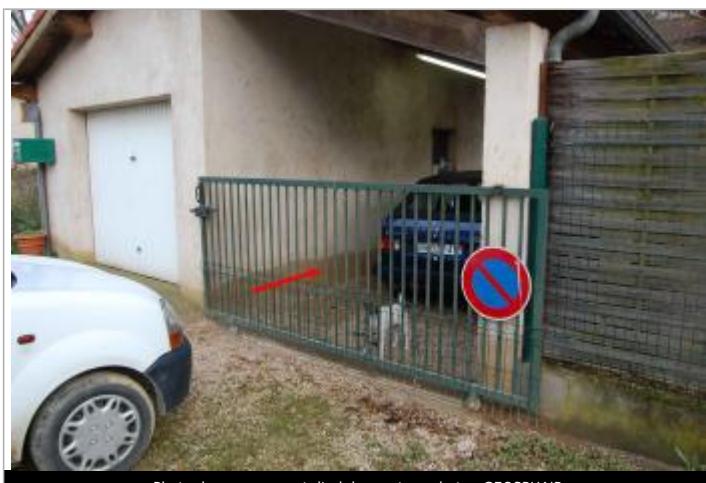
**20 Janvier 2013**Nature de l'inondation : **Débordement de cours d'eau**Altitude calculée de l'eau : **non déterminé**Nature du repère : **Laisse d'inondation****Commentaires :** Trace de la crue dans les champs. - commentaires photo : La flèche rouge indique la hauteur atteinte par la crue. il y avait 0.20 m d'eau au niveau du mur et 0.05 m d'eau dans le garage.**GÉNÉRAL****Code :** GTL_R_8046**Auteur :** SPC GTL**Date de mise à jour :**

Photo du recensement d'origine. auteur photo : GEOSPHAIR
