Commune : **SAINT-PE-SAINT-SIMON**Rivière : **La Gélise****Ancien moulin de Peyré****1** Repère(s) sur le site**GÉNÉRAL****Unité de gestion :** Garonne-Tarn-Lot**Code :** GTL\_S\_316**Date de mise à jour :** 06/10/2017**Auteur :** SPC GTL

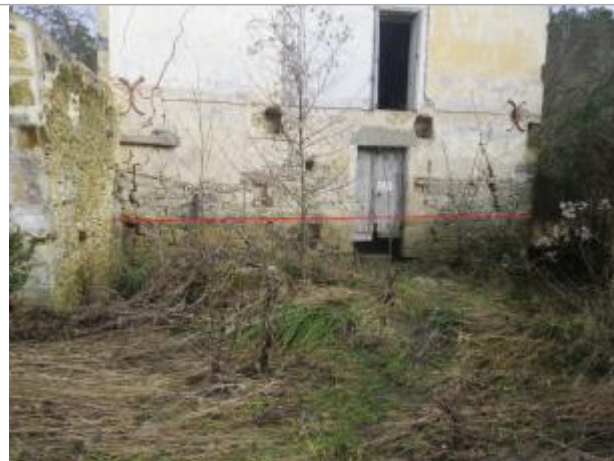
Photo du recensement d'origine. auteur photo : Agerin - CB

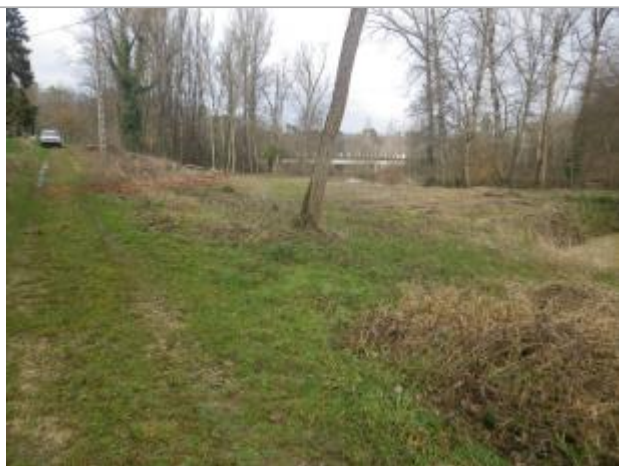
**20 Janvier 2013**Altitude calculée de l'eau : **non déterminé**Nature de l'inondation : **Débordement de cours d'eau**Nature du repère : **Laisse d'inondation****Commentaires :** Trace du niveau du pic de crue - commentaires photo : Dépôts au niveau du chemin d'accès au moulin - Le niveau d'eau atteint est bien visible sur l'entrée ouest du moulin**GÉNÉRAL****Code :** GTL\_R\_7784**Date de mise à jour :****Auteur :** SPC GTL

Photo du recensement d'origine. auteur photo : Agerin - CB
