Commune : **PRAT-BONREPAUX**Rivière : **Le Salat****Plaine de Lagaus****1** Repère(s) sur le site**GÉNÉRAL****Unité de gestion :** Garonne-Tarn-Lot**Code :** GTL\_S\_3165**Date de mise à jour :** 25/08/2016**Auteur :** SPC GTL

**GÉNÉRAL****Code :** GTL\_R\_7593**Date de mise à jour :****Auteur :** SPC GTL

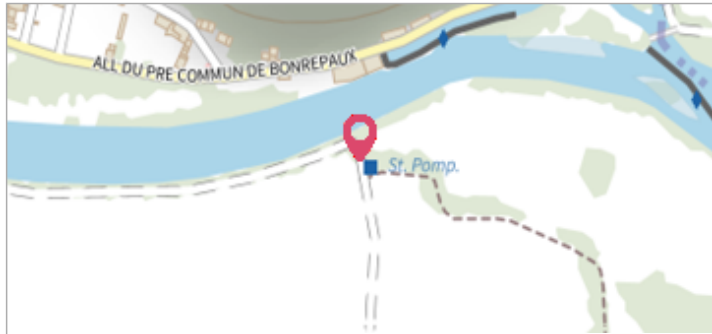
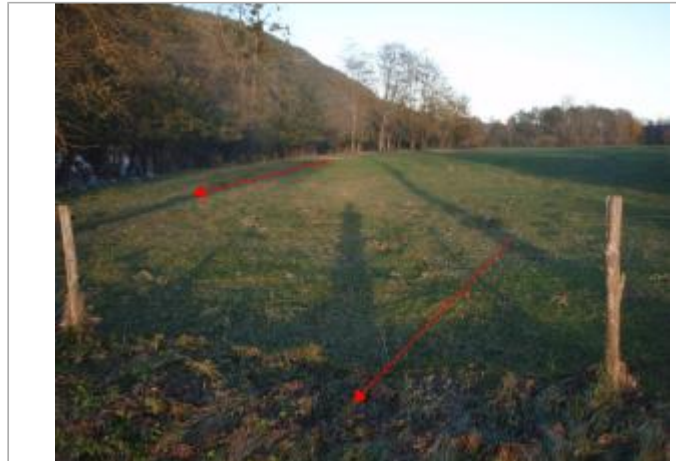
Photo du recensement d'origine. auteur photo : AGERIN sarl

**Commentaires :** Chenal de crue et dépôts sableux dans la plaine de Lagaus. Le chenal s'est créé depuis le seuil de prise d'eau de Bonrepaux. - commentaires photo : Vue vers l'amont du chenal. Présence de dépôts sableux - Fin du chenal de crue et dépôts sableux. Prise de vue depuis le chemin agricole en regardant vers l'aval. Le Salat est derrière les arbres. - Vue depuis le chemin agricole- vers l'amont du chenal. Le Salat coule derrière les arbres

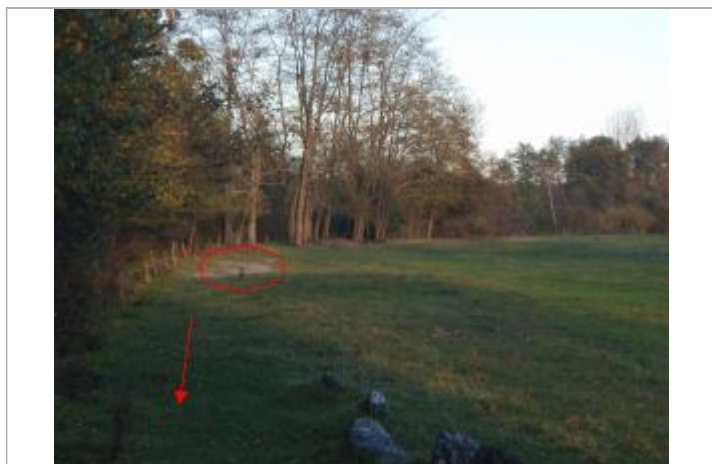
**MARQUE****Maximum de l'inondation :** Oui**Visibilité :** Oui**État du repère :** Disparu**Pérennité :** Aucune**Repère calculé :** Non**PHEC :** Non**SOURCE DE REPÉRAGE : RETOUR D'EXPÉRIENCE DE LA CRUE DU SALAT DU 7 NOVEMBRE 2011 -****Type de repérage :** Campagne de terrain post-inondation**Organisme :** AGERIN**NIVELLEMENT D'ORIGINE****Méthode :** Non renseigné**Organisme :** Inconnu**Référence nivelée :** Autre type de référence**Système altimétrique :** NGF IGN 1969 (système normal)

Photo du recensement d'origine. auteur photo : AGERIN sarl
