Commune : **PRAT-BONREPAUX**Rivière : **Le Salat****Ilot central du seuil de prise d'eau de Bonrepaux****1** Repère(s) sur le site**GÉNÉRAL****Unité de gestion :** Garonne-Tarn-Lot**Code :** GTL_S_3168**Date de mise à jour :** 25/08/2016**Auteur :** SPC GTL

GÉNÉRAL**Code :** GTL_R_7591**Date de mise à jour :****Auteur :** SPC GTL

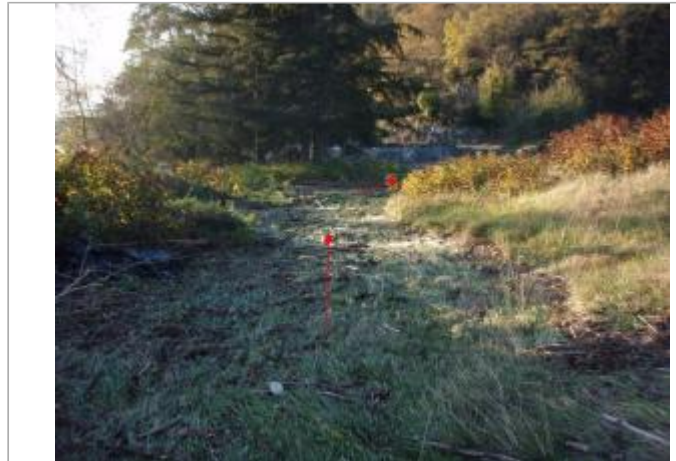
Photo du recensement d'origine. auteur photo : AGERIN sarl

Commentaires : Création d'un chenal de crue au centre de l'ilot central sur lequel s'appuie le seuil de prise d'eau de Bonrepaux. - commentaires photo : Embâcles sur la passerelle permettant l'accès à l'ilot et au seuil. Photo prise depuis l'ilot. Ce point marque le point de débordement du chenal. - Vue depuis l'intérieur du chenal vers l'aval

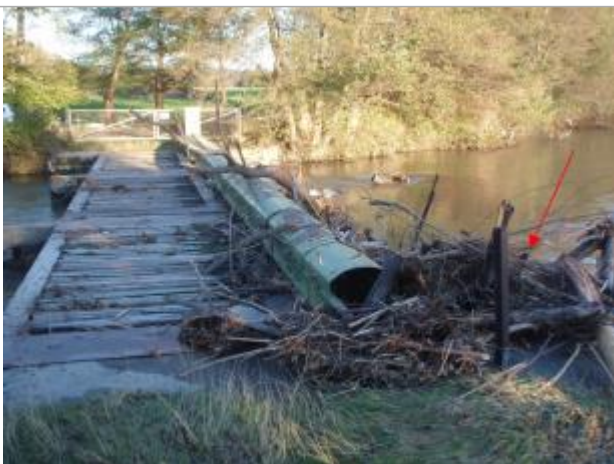
Photo du recensement d'origine. auteur photo : AGERIN sarl
