Commune : **SERIGNAC**

Rivière : **La Gimone**

Route d'accès au moulin de Manas.

Code : GTL_S_3178

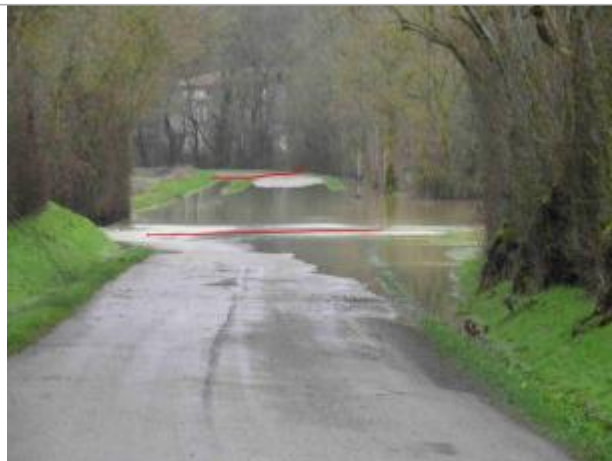
Photo du recensement d'origine. auteur photo : GEOSPHAIR

Commentaires : Route coupée lors de la crue. - commentaires photo : Zoom sur la partie inondée de la route. Au premier plan le trait rouge montre le point de débordement sur la route. Au second plan la limite de la partie inondée. Le pont sur la Gimone était lui hors d'eau. - Le trait rouge indique la limite de la crue. Vue sur la partie inondée. La flèche rouge au second plan montre le chenal préférentiel. Source : géosphair

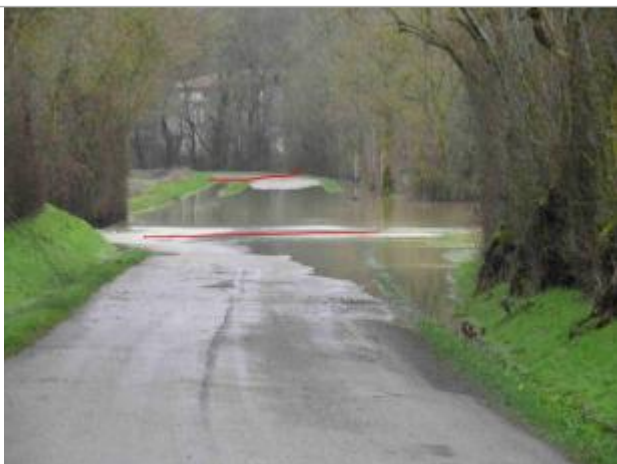
Photo du recensement d'origine. auteur photo : GEOSPHAIR
