Commune : **SERIGNAC**Rivière : **La Gimone****Route d'accès au moulin de Manas.****1** Repère(s) sur le site**GÉNÉRAL****Unité de gestion :** Garonne-Tarn-Lot**Code :** GTL_S_3178**Date de mise à jour :** 17/11/2017**Auteur :** SPC GTL

GÉNÉRAL**Code :** GTL_R_7907**Date de mise à jour :****Auteur :** SPC GTL

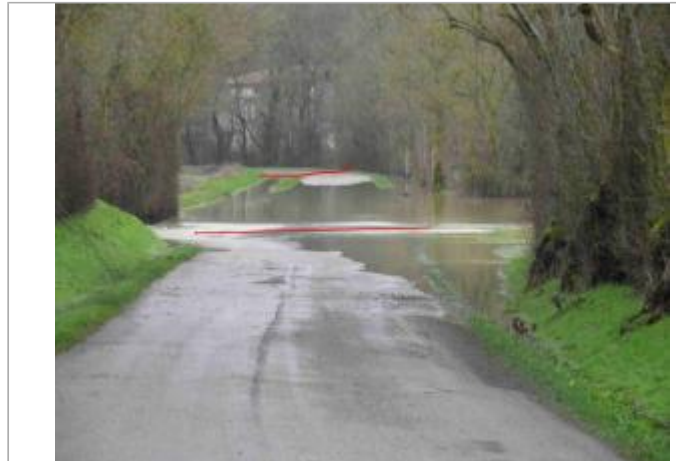
Photo du recensement d'origine. auteur photo : GEOSPHAIR

Commentaires : Route coupée lors de la crue. - commentaires photo : Zoom sur la partie inondée de la route. Au premier plan le trait rouge montre le point de débordement sur la route. Au second plan la limite de la partie inondée. Le pont sur la Gimone était lui hors d'eau. - Le trait rouge indique la limite de la crue. Vue sur la partie inondée. La flèche rouge au second plan montre le chenal préférentiel. Source : géosphair

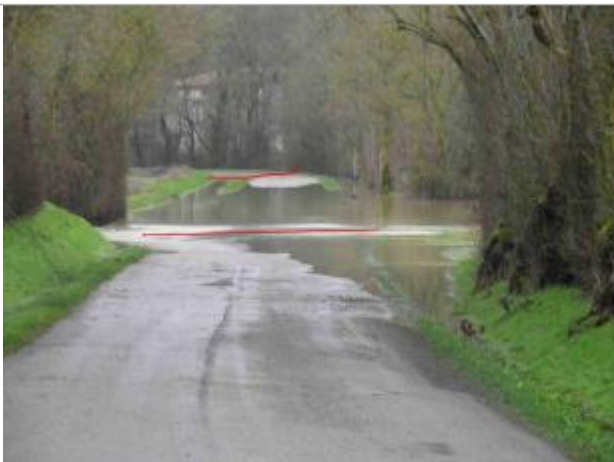
**21 Janvier 2013**Altitude calculée de l'eau : **non déterminé**Nature de l'inondation : **Débordement de cours d'eau**Nature du repère : **Laisse d'inondation**

Photo du recensement d'origine. auteur photo : GEOSPHAIR
