Commune : **L'ISLE-JOURDAIN**

Rivière : **La Save**

## Au stade de Rugby.

**Code :** GTL\_S\_3249

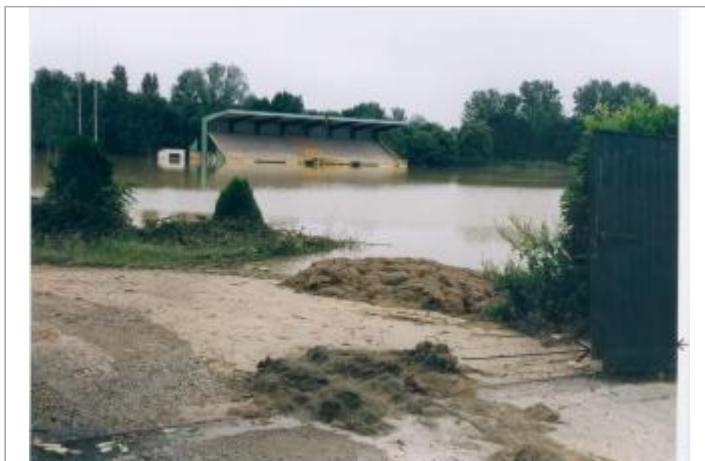
Photo du recensement d'origine. auteur photo : Klaus MARONNA

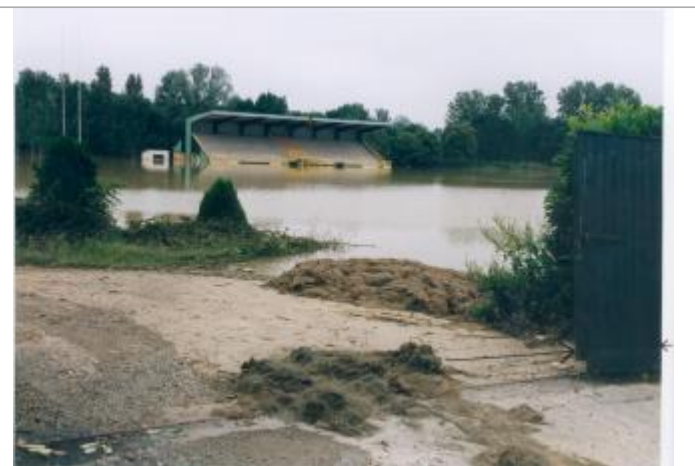
**Commentaires :** Vue sur les gradins du terrain de sport - pendant la décrue. Sur le portail - à droite sur la photographie - la crue a laissé une trace nette mais peu contrastée à une vingtaine de centimètres du sol (flèches). Source: collection privée André Labat.

Photo du recensement d'origine. auteur photo : Klaus MARONNA

**État du repère :** Disparu
