Commune : **MAUROUX**

Rivière : **Le Lot**

## Au camping de Bouyssac- à 2 km en aval de Touzac.

Code : GTL\_S\_3270

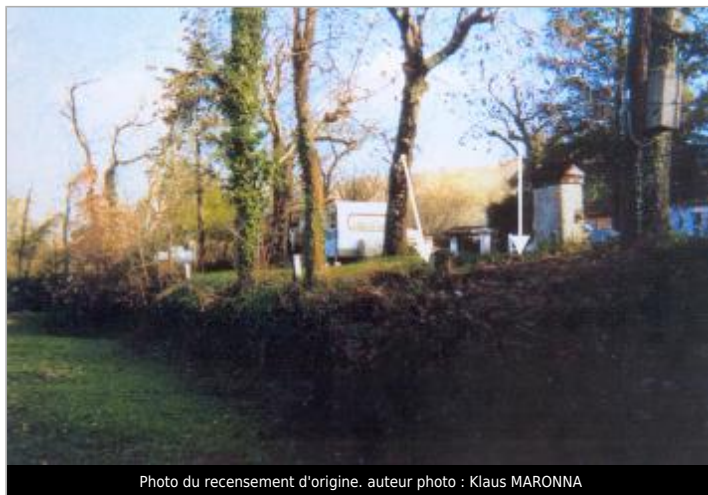
Photo du recensement d'origine. auteur photo : Klaus MARONNA

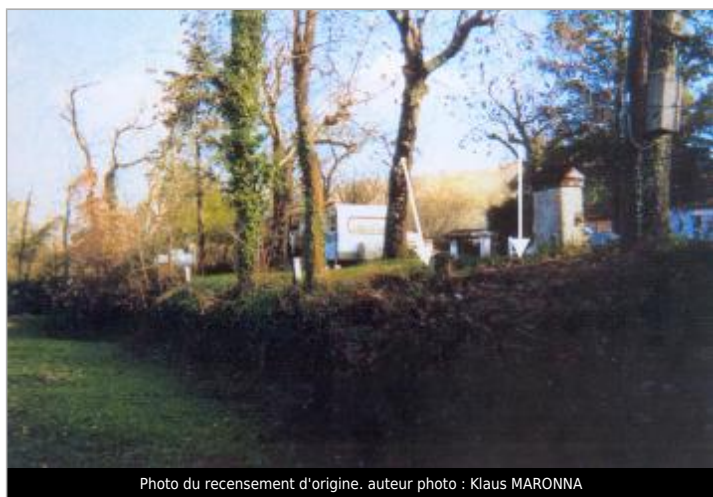
Nature du repère : **Laisse d'inondation**

**Commentaires** : Vue opposée au Lot - en direction de l'entrée. L'herbe couchée et des débris d'inondation (flèches) montrent que le palier supérieur du camping - supportant la caravane - n'a pas été touché par la crue. Photographie prise le 14/12/2003.

État du repère : Disparu

Photo du recensement d'origine. auteur photo : Klaus MARONNA
