Commune : **L'ISLE-JOURDAIN**Rivière : **La Save****1** Repère(s) sur le site**GÉNÉRAL****Unité de gestion :** Garonne-Tarn-Lot**Code :** GTL\_S\_3291**Date de mise à jour :** 25/08/2016**Auteur :** SPC GTL

**GÉNÉRAL****Code :** GTL\_R\_2580**Date de mise à jour :****Auteur :** SPC GTL

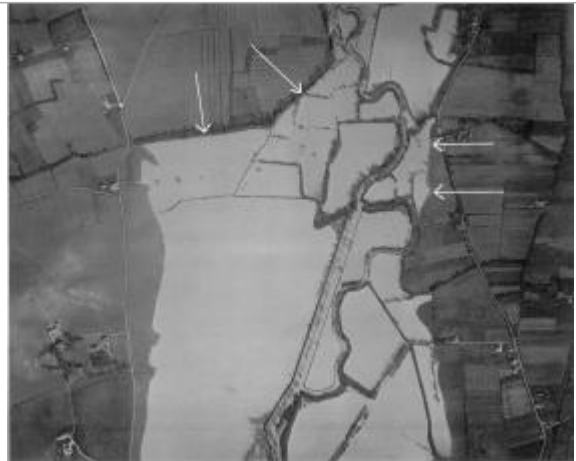
Photo du recensement d'origine. auteur photo : Klaus MARONNA

**Commentaires :** Vue aérienne vers le NEE et vers l'aval. Une coloration différente des terres émergées en bordure de la zone inondée (flèches) montre que la photographie a été prise en début de décrue. On distingue facilement le lit de la Save et les digues qui découpent la zones inondée en casier. En haut - à gauche de la photographie - on constate un rétrécissement de la zone inondée dû à un endiguement d'un affluent (flèches) qui n'est pas en crue et qui protège ainsi les terres situées derrière lui. Un tel rétrécissement ne peut qu'augmenter la hauteur de submersion et la vitesse du courant. Photographie DDE 31.

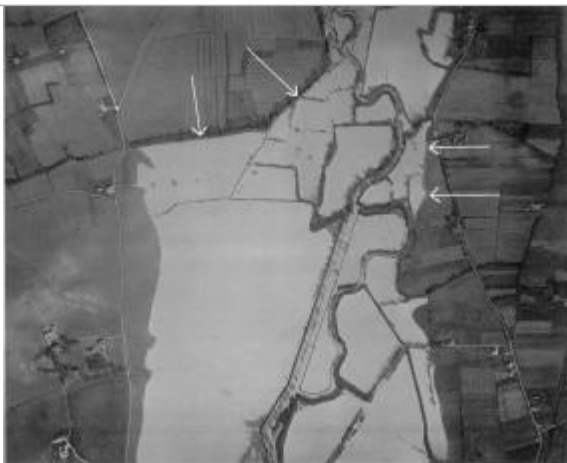
Photo du recensement d'origine. auteur photo : Klaus MARONNA
