Commune : **L'ISLE-JOURDAIN**Rivière : **La Save****1**

**GÉNÉRAL****Unité de gestion :** Garonne-Tarn-Lot**Code :** GTL\_S\_3291**Date de mise à jour :** 25/08/2016**Auteur :** SPC GTL

**20 Février 1971**Nature de l'inondation : **Débordement de cours d'eau**Altitude calculée de l'eau : **non déterminé**Nature du repère : **Photographie**

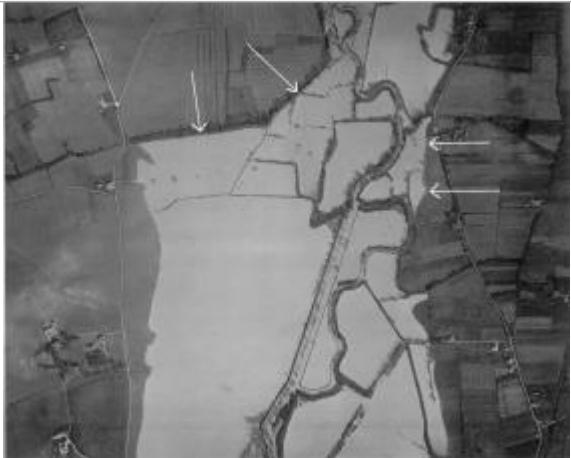
Photo du recensement d'origine. auteur photo : Klaus MARONNA

**Commentaires :** Vue aérienne vers le NEE et vers l'aval. Une coloration différente des terres émergées en bordure de la zone inondée (flèches) montre que la photographie a été prise en début de décrue. On distingue facilement le lit de la Save et les digues qui découpent la zones inondée en casier. En haut - à gauche de la photographie - on constate un rétrécissement de la zone inondée dû à un endiguement d'un affluent (flèches) qui n'est pas en crue et qui protège ainsi les terres situées derrière lui. Un tel rétrécissement ne peut qu'augmenter la hauteur de submersion et la vitesse du contrat. Photographie DDE 31.

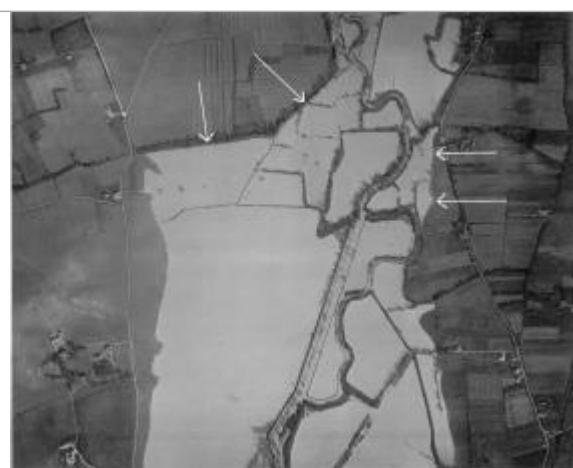
**MARQUE****Maximum de l'inondation :** Oui**Visibilité :** Non**État du repère :** Disparu**Pérennité :** Aucune**Repère calculé :** Non**PHEC :** Non renseigné**SOURCE DE REPÉRAGE : RECUIEL DE PHOTOGRAPHIES ET REPÈRES DE CRUE -****Type de repérage :** Campagne de terrain post-inondation**Organisme :** Bureau d'études**NIVELLEMENT D'ORIGINE****Méthode :** Non renseigné**Organisme :** Inconnu**Référence nivelée :** Autre type de référence**Système altimétrique :** NGF IGN 1969 (système normal)

Photo du recensement d'origine. auteur photo : Klaus MARONNA
