Commune : **TAURIGNAN-VIEUX**Rivière : **Le Salat****Jardin d'une maison sur la RD3****1** Repère(s) sur le site**GÉNÉRAL****Unité de gestion :** Garonne-Tarn-Lot**Code :** GTL_S_3294**Date de mise à jour :** 24/10/2017**Auteur :** SPC GTL

SOURCE DE REPÉRAGE : RETOUR D'EXPÉRIENCE DE LA CRUE DU SALAT DU 7 NOVEMBRE 2011 -

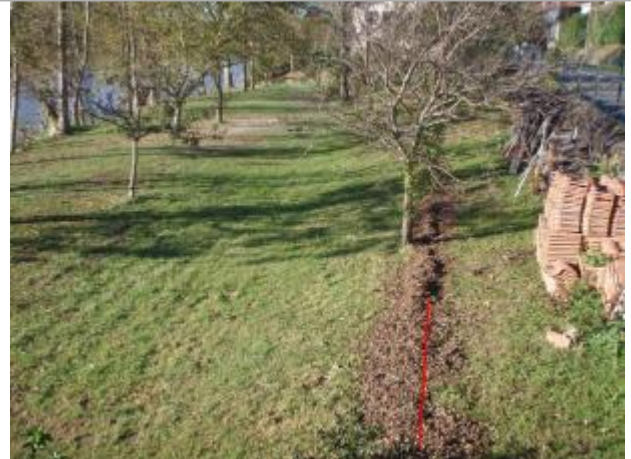
Photo du recensement d'origine. auteur photo : AGERIN sarl

Commentaires : Débordement dans un jardin en RD à l'entrée du village de Taurignan Vieux - commentaires photo : Photo prise depuis la route départementale 3 en regardant vers l'aval. Le cordon de feuille illustre le niveau maximum atteint par la crue - Photo prise depuis la route départementale 3 en regardant vers l'amont

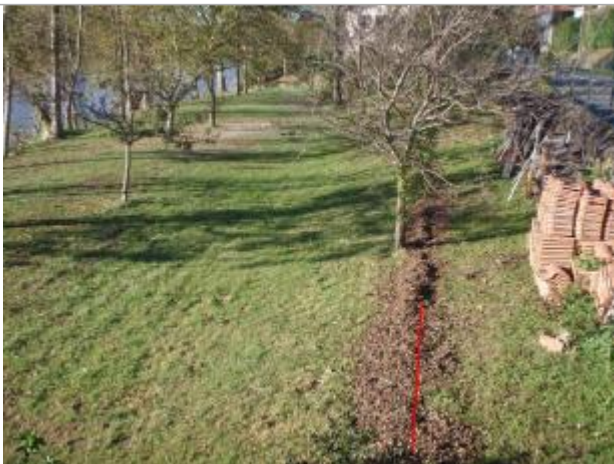
Photo du recensement d'origine. auteur photo : AGERIN sarl
