Commune : **CASTELSARRASIN**

Rivière : **La Garonne**

## en bordure du ruisseau de l'Azin

**Code :** GTL\_S\_3346

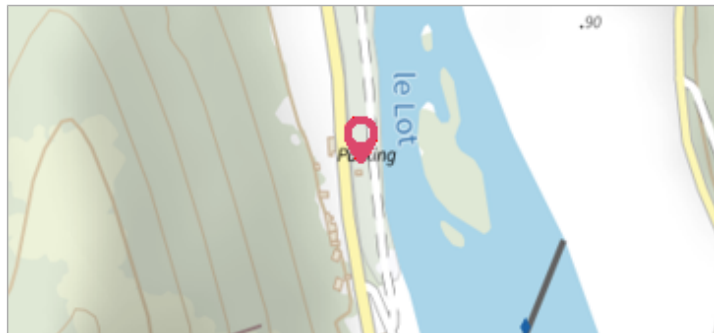
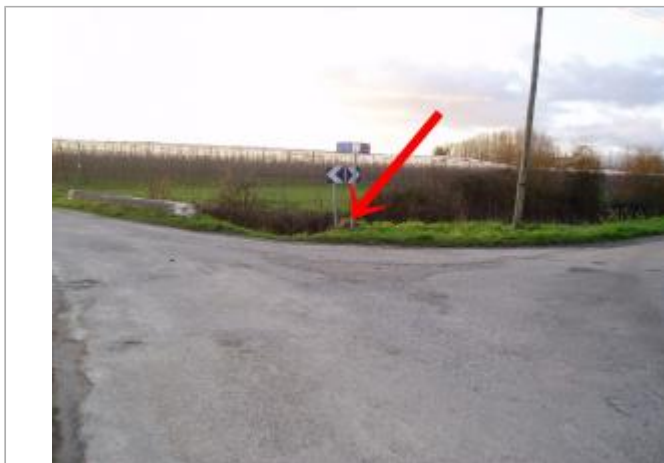
Photo du recensement d'origine. auteur photo : Klaus MARONNA

**Commentaires :** commentaires photo : Zoom sur la laisse., Vue opposée à Castelsarrasin. En bordure du ruisseau de l'Azin- dont le lit mineur suit- à cet endroit- un ancien méandre de la Garonne- la crue a déposé une laisse.

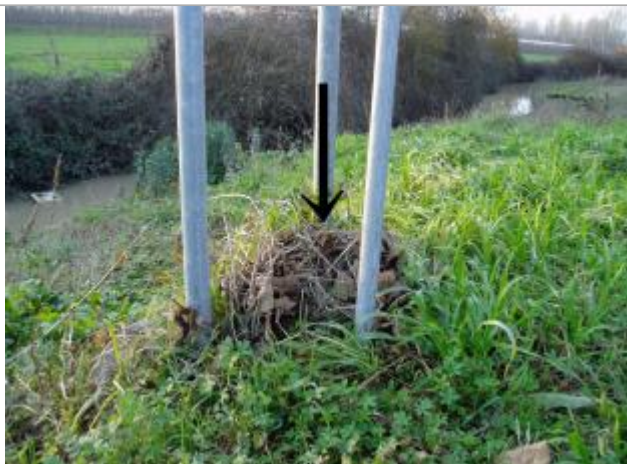
Nature du repère : **Laisse d'inondation**

**État du repère :** Disparu

Photo du recensement d'origine. auteur photo : Klaus MARONNA
