Commune : **CASTELSARRASIN**

Rivière : **La Garonne**

Code : GTL_S_3346

Code : GTL_R_8836

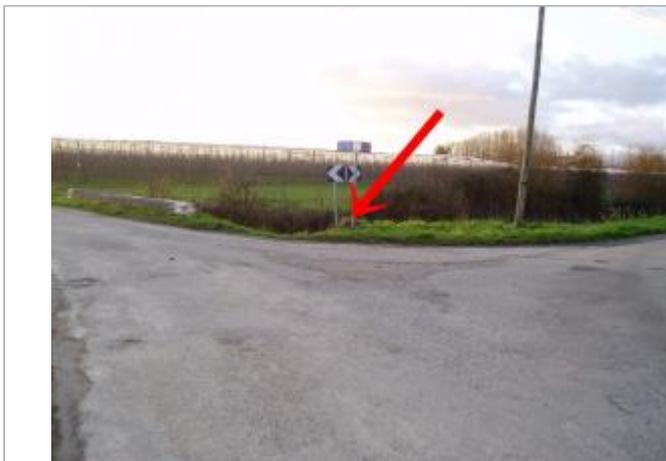
Photo du recensement d'origine. auteur photo : Klaus MARONNA

Commentaires : commentaires photo : Zoom sur la laisse., Vue opposée à Castelsarrasin. En bordure du ruisseau de l'Azin- dont le lit mineur suit- à cet endroit- un ancien méandre de la Garonne- la crue a déposé une laisse.

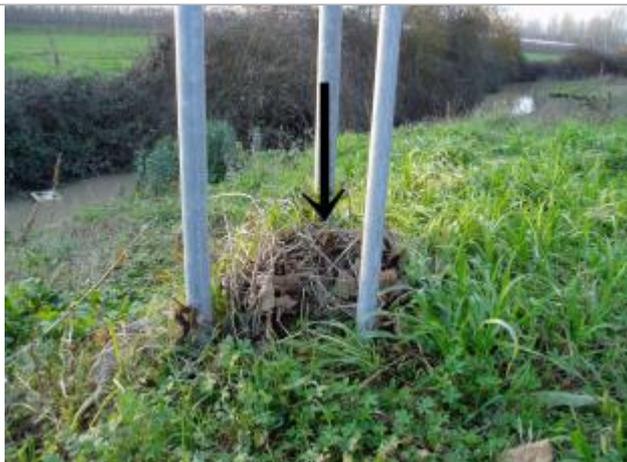
Nature du repère : **Laisse d'inondation**

État du repère : Disparu

Photo du recensement d'origine. auteur photo : Klaus MARONNA
