Commune : **CASTELSARRASIN**

Rivière : **La Garonne**

Code : GTL_S_3346

Code : GTL_R_8836

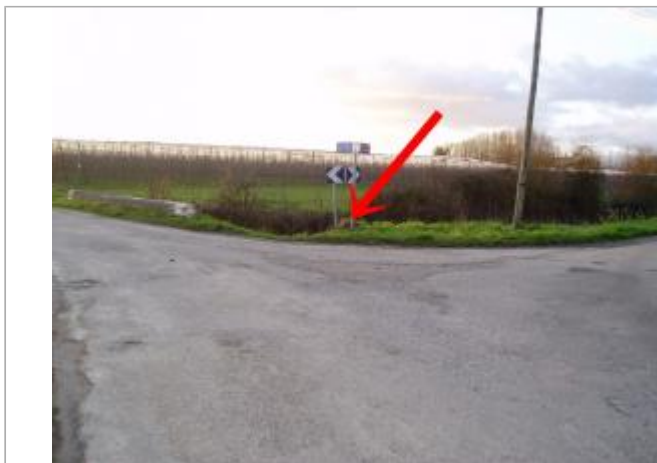
Photo du recensement d'origine. auteur photo : Klaus MARONNA

Commentaires : commentaires photo : Zoom sur la laisse., Vue opposée à Castelsarrasin. En bordure du ruisseau de l'Azin- dont le lit mineur suit- à cet endroit- un ancien méandre de la Garonne- la crue a déposé une laisse.

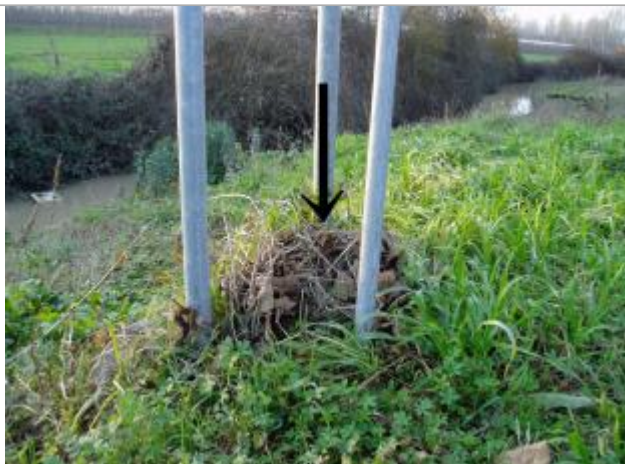
Photo du recensement d'origine. auteur photo : Klaus MARONNA
