Commune : **DURAVEL** | Rivière : **Le Lot**

Au camping du port de Vire.

GÉNÉRAL

Unité de gestion : Lot
 Code : GTL_S_3361 Date de mise à jour : 01/03/2022
 Auteur : SPC GTL

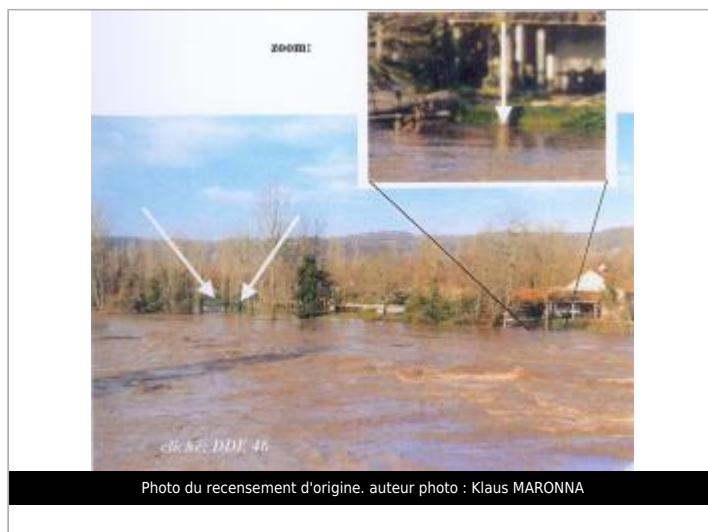
Commentaires : Vue depuis le pont de la D 58 - en direction du camping. Ce dernier n'a pas été touché par la crue. Il n'en fut pas de même avec le terrain de tennis attenant - dont on distingue le filet (flèches diagonales). Le cliché a été pris en début de décrue - comme en témoigne la trace d'humidité sur l'arbre (flèche verticale). Photographie prise le 5/12/2003 à 12h.

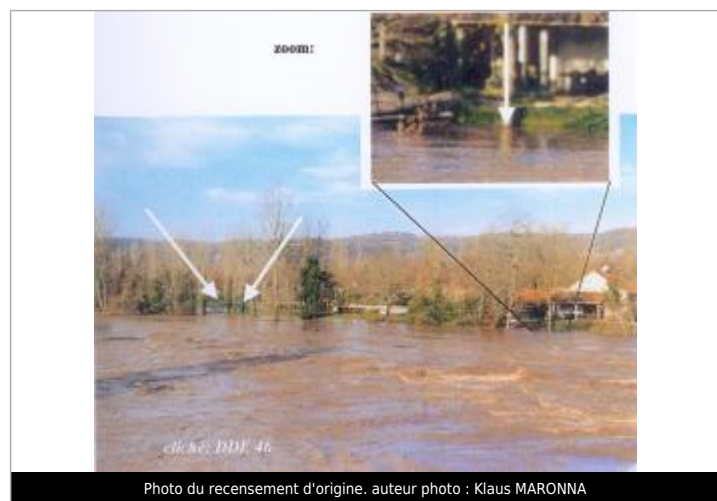
Maximum de l'inondation : Oui
 Visibilité : Non État du repère : Disparu
 Pérennité : Aucune Repère calculé : Non
 PHEC : Non renseigné
