Commune : **SAINT-GIRONS**Rivière : **Le Lez****86 bis avenue Fernand Loubet.****1** Repère(s) sur le site**GÉNÉRAL****Unité de gestion :** Garonne-Tarn-Lot**Code :** GTL_S_3366**Date de mise à jour :** 23/10/2017**Auteur :** SPC GTL

GÉNÉRAL**Code :** GTL_R_4146**Date de mise à jour :****Auteur :** SPC GTL

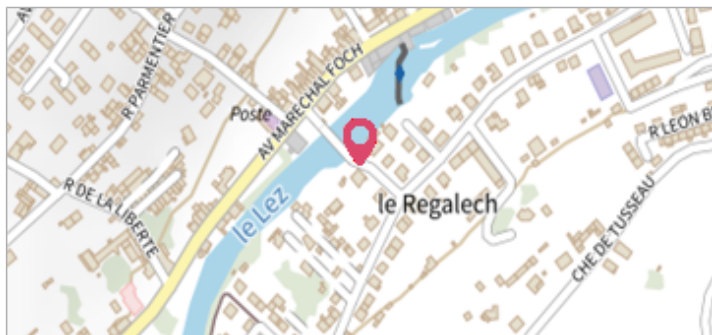
Photo du recensement d'origine. auteur photo : GEOSPHAIR

Commentaires : La maison a subi des dégâts importants lors de la crue de 1992. Les photographies ont été prises 6 jours après le pic de la crue. Il y avait 0 - 50 à 0 - 70 m d'eau à l'intérieur de la maison. Dans le jardin - le sol de l'arrière de la maison a été arraché - le trottoir soulevé. Source: Mme Rives. Source: PPR St Girons - Agerin 2007.
