Commune : SAINT-LIZIER

Rivière : Le Salat

## Seuil de saint Lizier

**SOURCE DE REPÉRAGE : RETOUR D'EXPÉRIENCE DE LA CRUE DU SALAT DU 7 NOVEMBRE 2011 -**

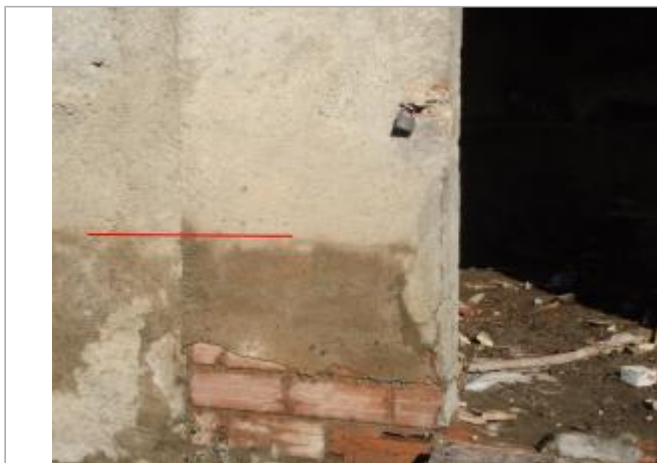
Photo du recensement d'origine. auteur photo : AGERIN sarl

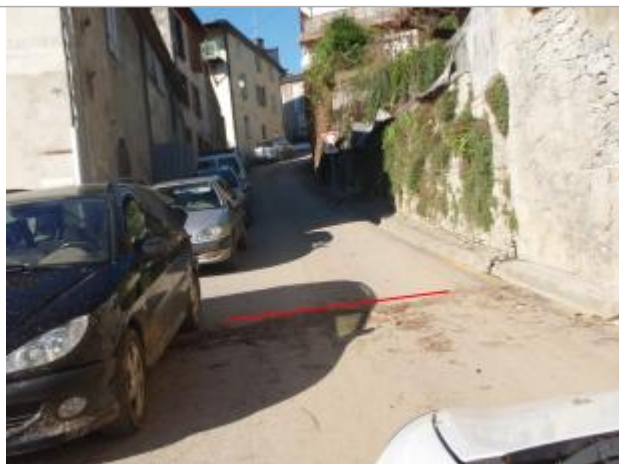
**Commentaires :** Débordement en rive droite dans le bas de Saint Lizier au niveau de la chaussée de Saint Lizier. Plusieurs garages ont été inondés. - commentaires photo : Niveau maximum atteint au niveau de la ruelle basse - Niveau maximum atteint par la crue au droit de l'entrée d'un garage - Vue vers l'aval- à gauche le Salat- l'eau a débordé par le portail

Photo du recensement d'origine. auteur photo : AGERIN sarl
