Commune : **SAINT-GIRONS**

Rivière : **Le Salat**

## Lycée technique

**Code :** GTL\_S\_3432

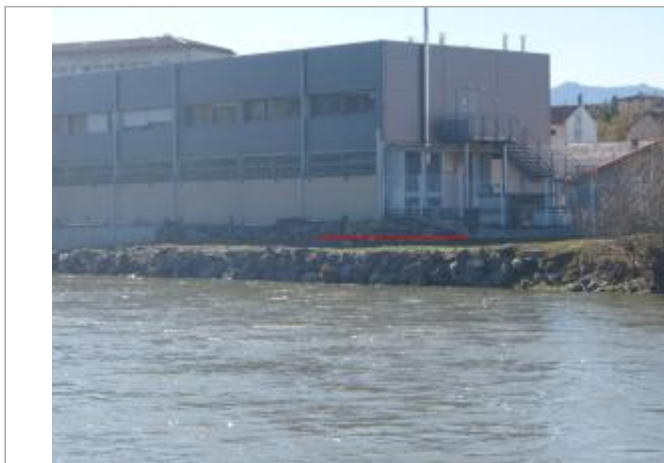
Photo du recensement d'origine. auteur photo : AGERIN sarl

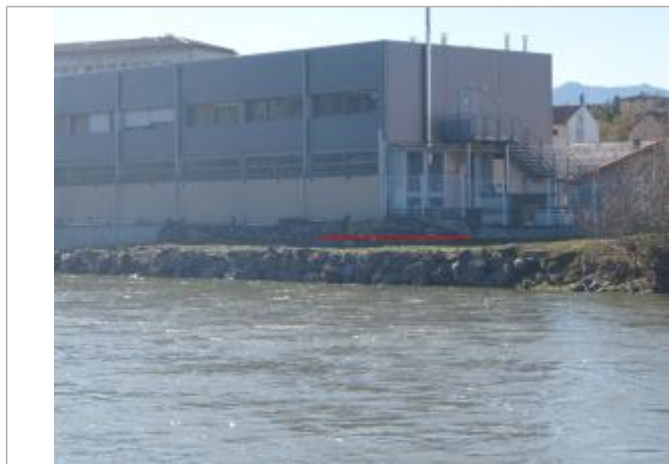
**Commentaires :** Niveau maximum atteint par la crue au droit du Lycée technique à l'aval de Saint Girons en rive gauche selon le témoignage des riverains. L'eau a atteint le pied de l'enrochement supérieur. - commentaires photo : La marque rouge signale le niveau maximum de la crue. La photo est prise depuis la rive droite.

Photo du recensement d'origine. auteur photo : AGERIN sarl
