Commune : **SAINT-GIRONS**

Rivière : **Le Salat**

## Lotissement en rive gauche à la sortie de Saint Girons

**Code :** GTL\_S\_3433

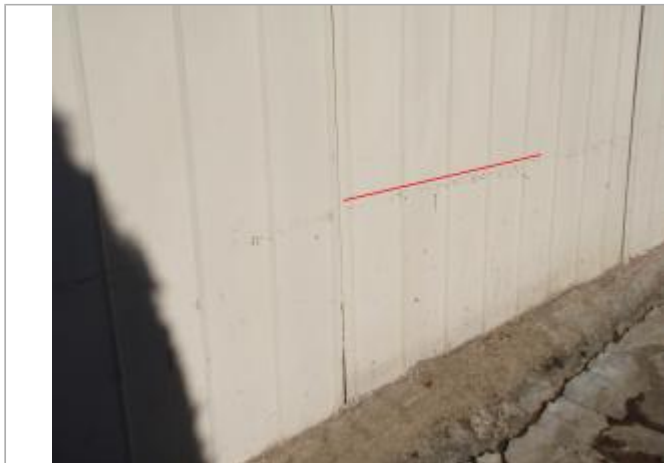
Photo du recensement d'origine. auteur photo : AGERIN sarl

**Commentaires :** Les jardins de plusieurs maisons bordant le Salat sont inondés par la crue. L'eau monte jusqu'au pied des maisons. L'inondation se fait par les portails des jardins ainsi que par l'aval (terrain non protégé) selon les témoignages des riverains. - commentaires photo : Mur extérieur du cabanon- environ 30 cm d'eau dans les jardins. - Laisse de crue au niveau d'un cabanon de jardin

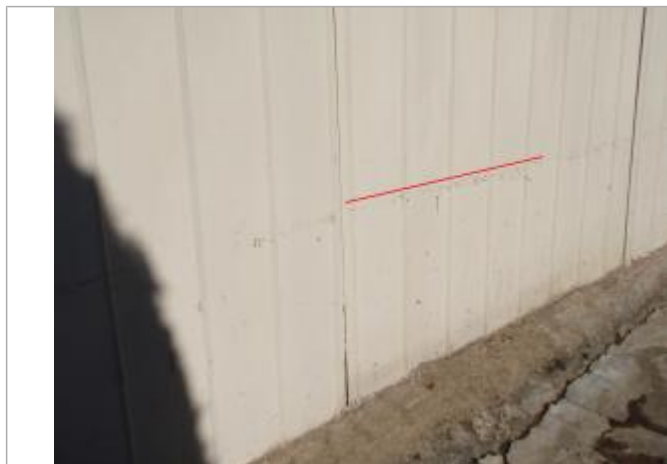
Photo du recensement d'origine. auteur photo : AGERIN sarl

**État du repère :** Disparu
