Commune : SAINT-GIRONS

Rivière : Le Salat

Lotissement en rive gauche à la sortie de Saint Girons

1 Repère(s) sur le site**GÉNÉRAL****Unité de gestion :** Garonne-Tarn-Lot**Code :** GTL_S_3433**Date de mise à jour :** 23/10/2017**Auteur :** SPC GTL

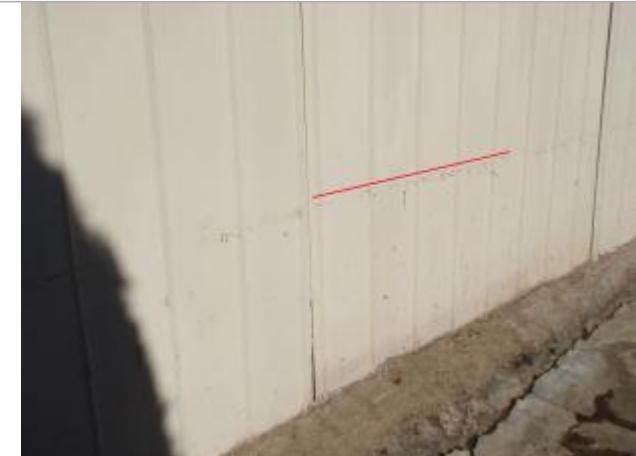
Photo du recensement d'origine. auteur photo : AGERIN sarl

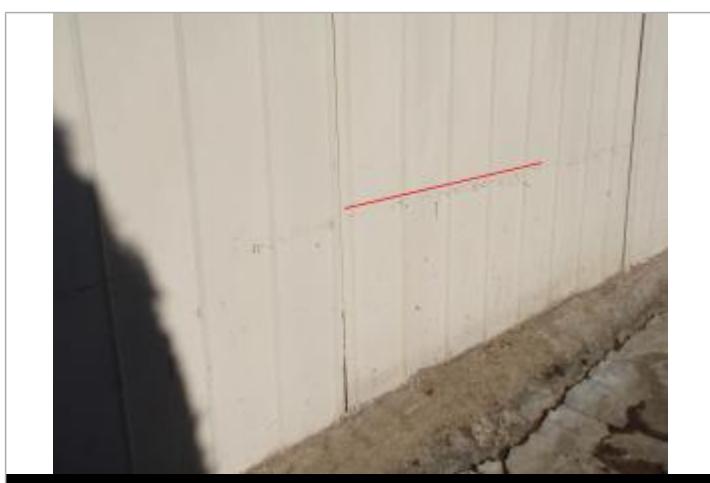
Commentaires : Les jardins de plusieurs maisons bordant le Salat sont inondés par la crue. L'eau mont jusqu'au pied des maisons. L'inondation se fait par les portails des jardins ainsi que par l'aval (terrain non protégé) selon les témoignages des riverains. - commentaires photo : Mur extérieur du cabanon- environ 30 cm d'eau dans les jardins. - Laisse de crue au niveau d'un cabanon de jardin

MARQUE**Maximum de l'inondation :** Oui**Visibilité :** Oui**État du repère :** Disparu**Pérennité :** Aucune**Repère calculé :** Non**PHEC :** Non**SOURCE DE REPÉRAGE : RETOUR D'EXPÉRIENCE DE LA CRUE DU SALAT DU 7 NOVEMBRE 2011 -**
