Commune : **SAINT-GIRONS**Rivière : **Le Salat****Le chemin qui longe le Salat en rive gauche.****1** Repère(s) sur le site**GÉNÉRAL****Unité de gestion :** Garonne-Tarn-Lot**Code :** GTL_S_3475**Date de mise à jour :** 24/10/2017**Auteur :** SPC GTL

GÉNÉRAL**Code :** GTL_R_7570**Date de mise à jour :****Auteur :** SPC GTL

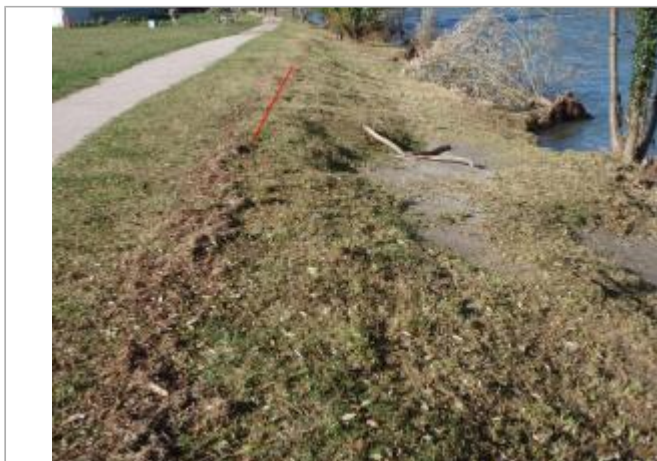
Photo du recensement d'origine. auteur photo : AGERIN sarl

Commentaires : Débordements limités à l'amont du lycée - la crue a dépassée légèrement le débit de plein bord. Aucune habitation touchée. - commentaires photo : Le chemin qui longe le Salat en rive gauche- vue vers l'aval - Le chemin qui longe le Salat en rive gauche. Les traits rouges signalent la limite du débordement (cordon de feuilles)- prise de vue vers l'amont. - Le chemin qui longe le Salat en rive gauche- prise de vue vers l'aval
