Commune : **SAINT-GIRONS**

Rivière : **Le Salat**

Usine hydroélectrique de Palétès, digue du canal emportée

Code : GTL_S_3494

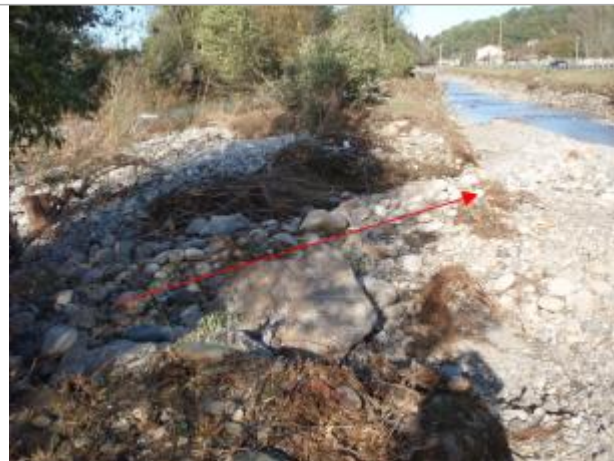
Photo du recensement d'origine. auteur photo : AGERIN sarl

Commentaires : Débordement de l'Ariège dans le canal d'amenée de l'usine de Palétès. La digue entre le Salat et le canal a été emportée ainsi qu'une partie de l'enrochement de protection à l'aval des vannes de prise d'eau. - commentaires photo : Vue depuis la digue entre le canal et la route départementale (rive droite) - Vue depuis l'amont de la digue endommagée. - La flèche illustre l'axe d'écoulement du débordement. La photo est prise depuis l'entrée du canal d'amenée vers l'aval
