Commune : SAINT-GIRONS

Rivière : Le Salat

Usine hydroélectrique de Palétès, digue du canal emportée**1** Repère(s) sur le site**GÉNÉRAL**

Code : GTL_S_3494

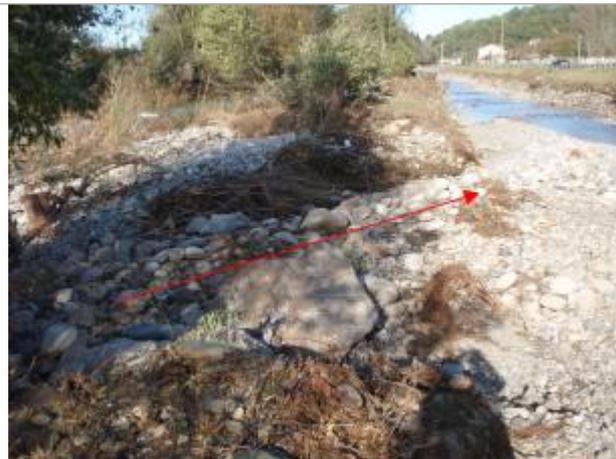
Photo du recensement d'origine. auteur photo : AGERIN sarl

Commentaires : Débordement de l'Ariège dans le canal d'amenée de l'usine de Palétès. La digue entre le Salat et le canal a été emportée ainsi qu'une partie de l'enrochement de protection à l'aval des vannes de prise d'eau. - commentaires photo : Vue depuis la digue entre le canal et la route départementale (rive droite) - Vue depuis l'amont de la digue endommagée. - La flèche illustre l'axe d'écoulement du débordement. La photo est prise depuis l'entrée du canal d'amenée vers l'aval

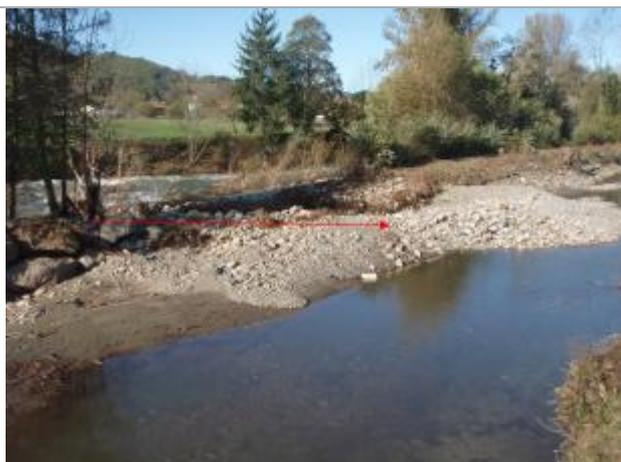
**7 Novembre 2011**Altitude calculée de l'eau : **non déterminé**Nature de l'inondation : **Débordement de cours d'eau**Nature du repère : **Laisse d'inondation**

Photo du recensement d'origine. auteur photo : AGERIN sarl
