Commune : **PUY-L'EVEQUE**Rivière : **Le Lot**

## Poste électrique au droit de l'écluse.

**GÉNÉRAL****Unité de gestion :** Lot**Code :** GTL\_S\_3511**Auteur :** SPC GTL**Date de mise à jour :** 18/06/2024

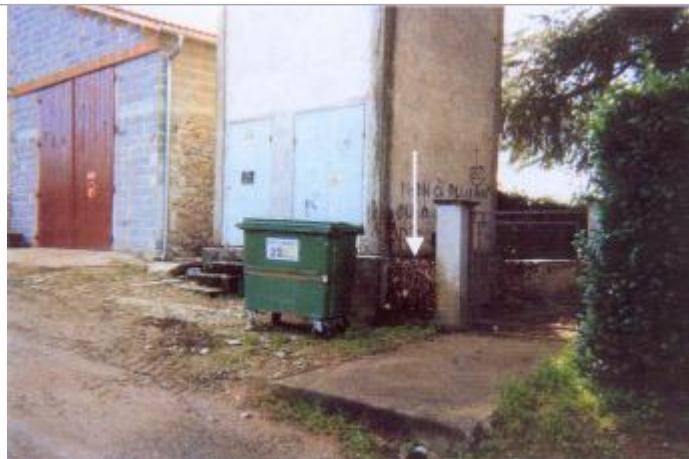
**Commentaires :** Le poste électrique est désormais démolî.**1**

Photo du recensement d'origine. auteur photo : Klaus MARONNA

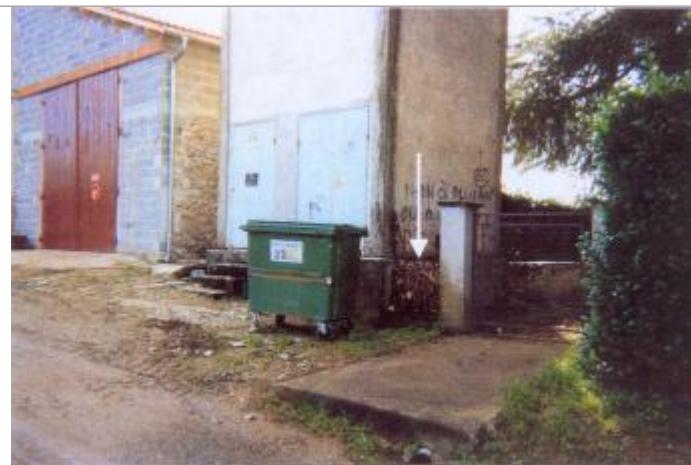
Nature de l'inondation : **Débordement de cours d'eau****Commentaires :** Dans le grillage - la crue a déposé des débris (flèche). Ils sont à 0 - 65m du socle en béton qui porte le grillage. Photographie prise le 14/12/2003.**GÉNÉRAL****Code :** GTL\_R\_5718**Auteur :** SPC GTL**Date de mise à jour :**

Photo du recensement d'origine. auteur photo : Klaus MARONNA
