Commune : **PUY-L'EVEQUE**Rivière : **Le Lot****Poste électrique au droit de l'écluse.****Commentaires :** Le poste électrique est désormais démol.**1** Repère(s) sur le site**GÉNÉRAL****Unité de gestion :** Lot**Code :** GTL_S_3511**Date de mise à jour :** 18/06/2024**Auteur :** SPC GTL

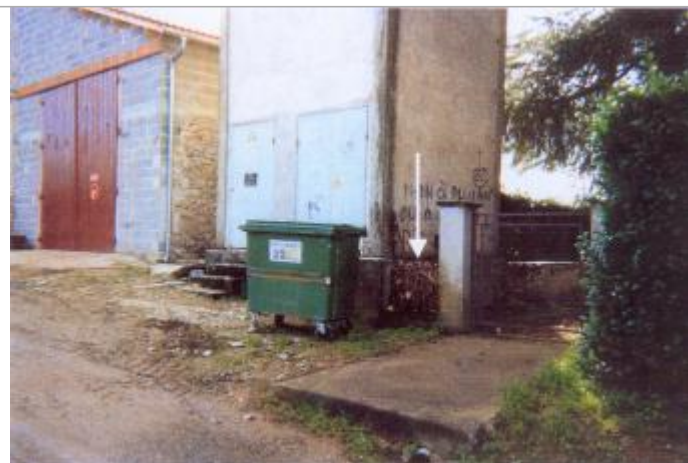
Photo du recensement d'origine. auteur photo : Klaus MARONNA

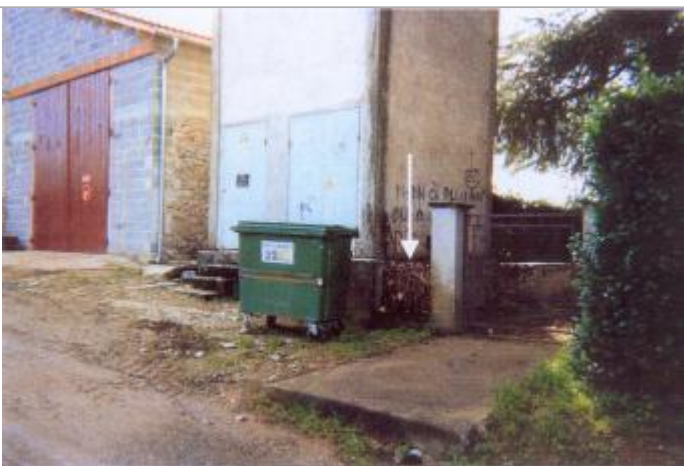
Nature de l'inondation : **Débordement de cours d'eau**Altitude calculée de l'eau : **non déterminé**Nature du repère : **Laisse d'inondation****Commentaires :** Dans le grillage - la crue a déposé des débris (flèche). Ils sont à 0 - 65m du socle en béton qui porte le grillage. Photographie prise le 14/12/2003.**GÉNÉRAL****Code :** GTL_R_5718**Date de mise à jour :****Auteur :** SPC GTL

Photo du recensement d'origine. auteur photo : Klaus MARONNA
