Commune : **PUY-L'EVEQUE**Rivière : **Le Lot****Maison du Lavoir****4**Repère(s) sur  
le site**GÉNÉRAL**

**4 Décembre 2003**Nature de l'inondation : **Débordement de cours d'eau**Altitude calculée de l'eau : **81.3 m**Nature du repère : **Plaque****GÉNÉRAL**

**SOURCE DE REPÉRAGE : LA CRUE DES 4 ET 5 DÉCEMBRE 2003 DU LOT ENTRE LIVINHAC-LEHAUT ET SOTURAC -**

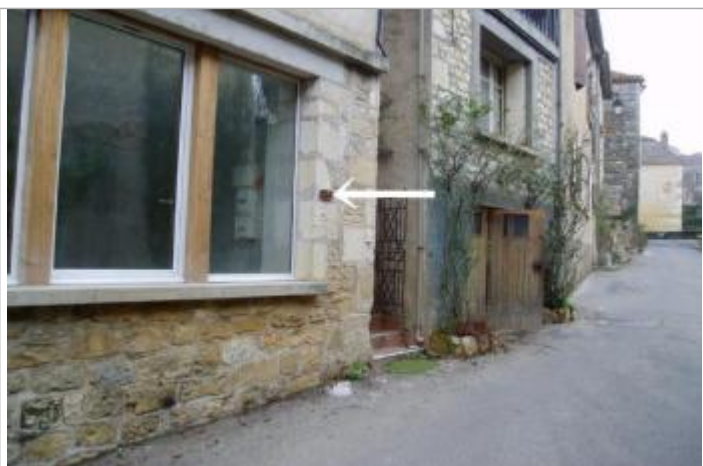
État du repère : Bon

Commentaires sur le nivellement : épaisseur d'eau : 1.86

Altitude de la référence (en m) : 81.300 m

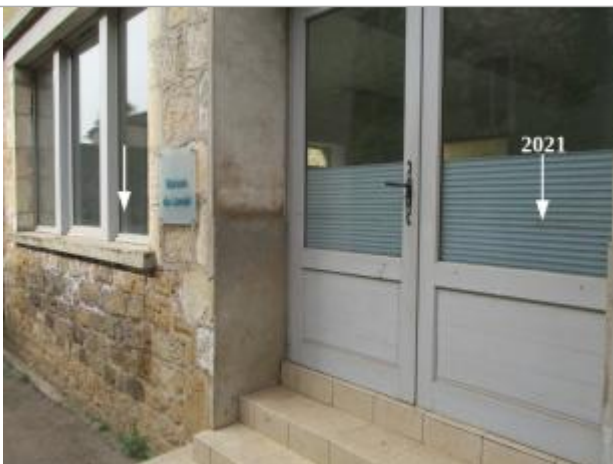
**2 Février 2021**

Nature du repère : **Laisse d'inondation**

État du repère : Disparu

Commentaires sur le nivellement : La laisse de crue se trouvait 90 au-dessus du seuil.

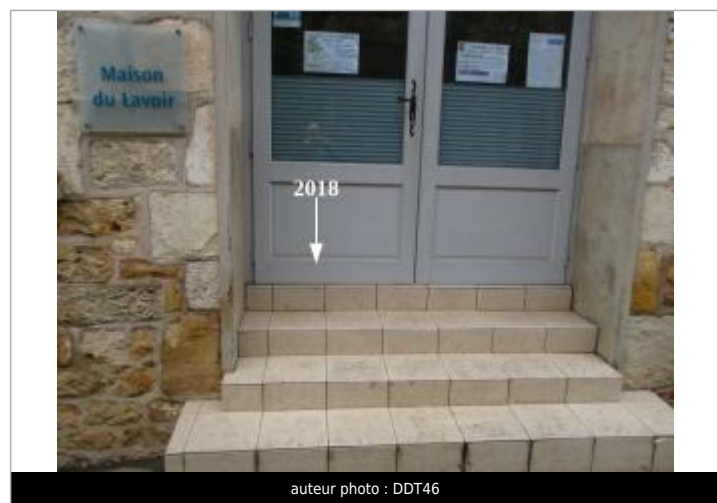
**21 Janvier 2018**

Nature du repère : **Laisse d'inondation**

État du repère : Disparu

Commentaires sur le nivellement : la laisse de crue se trouve 12 cm au-dessus du seuil
